Ονομάζομαι Ευάγγελος Αλεξανδρής του Κωνσταντίνου και της Αγγελικής με αριθμό ταυτότητας 15843, νόμιμος εκπρόσωπος της Αστικής μη Κερδοσκοπικής εταιρείας ANUBIS COLDCASE K9 TEAM και φέρω τον βαθμό του Αρχιτυροσβέστη ΜΠ.

**Αριθμός Διάταξης 7/2024**  
(Διενέργεια ειδικής πραγματογνωμοσύνης)

Πριν την έναρξη ζητήσαμε από τον πραγματογνώμονα φωτογραφικό υλικό από το σημείο, όπου όπως μας ανέφερε εναποτέθηκαν εκεί αδρανή υλικά - συντρίμια από το σιδηροδρομικό ατύχημα στις 28/2/2023 καθώς και συντεταγμένες από το σημείο.

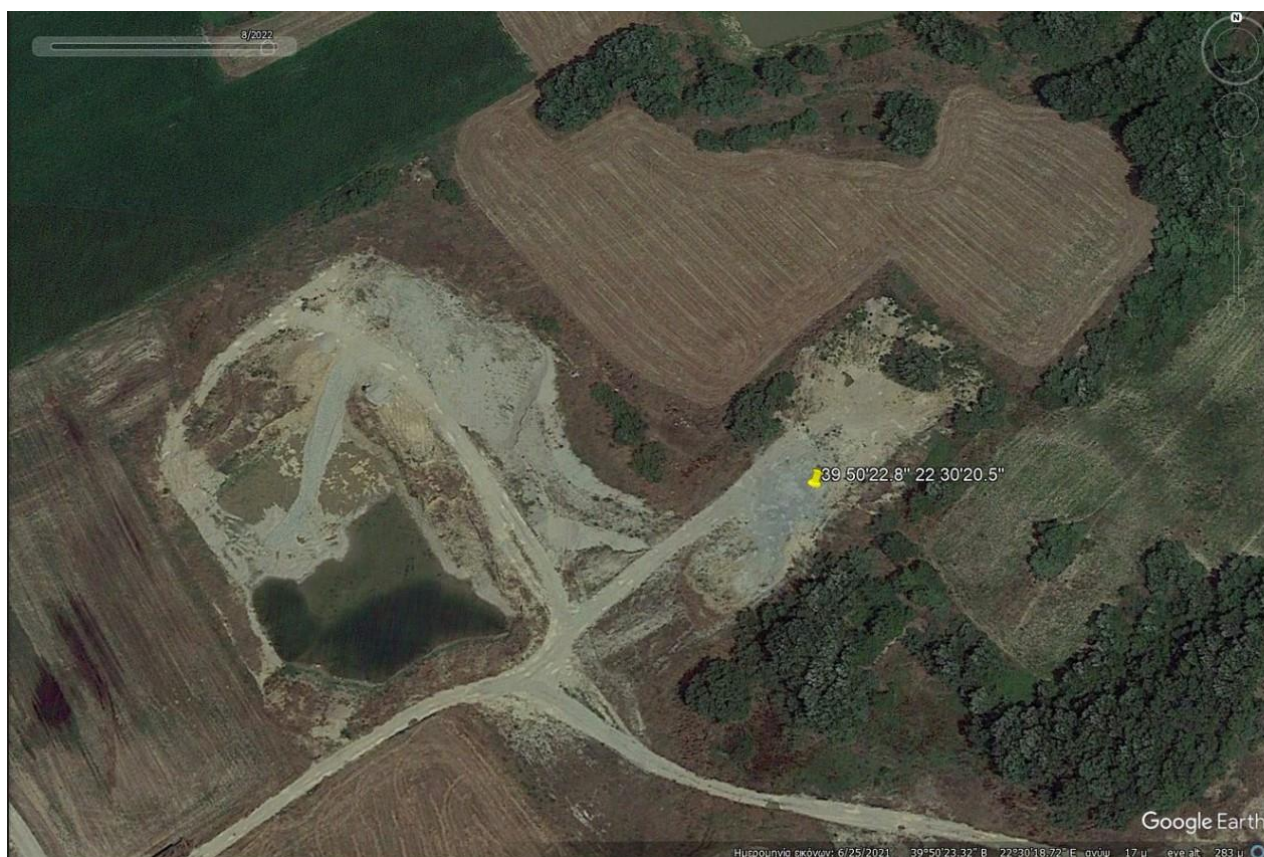
**Η πρώτη φωτογραφία είναι το 25/6/2021 (20 μήνες πριν το δυστύχημα περίπου)**

Όπου φαίνεται ότι δεν υπάρχει εναπόθεση αδρανών υλικών από εργασίες και ο χώρος που βρίσκεται η κίτρινη πινέζα είναι καθαρός και ελεύθερος.

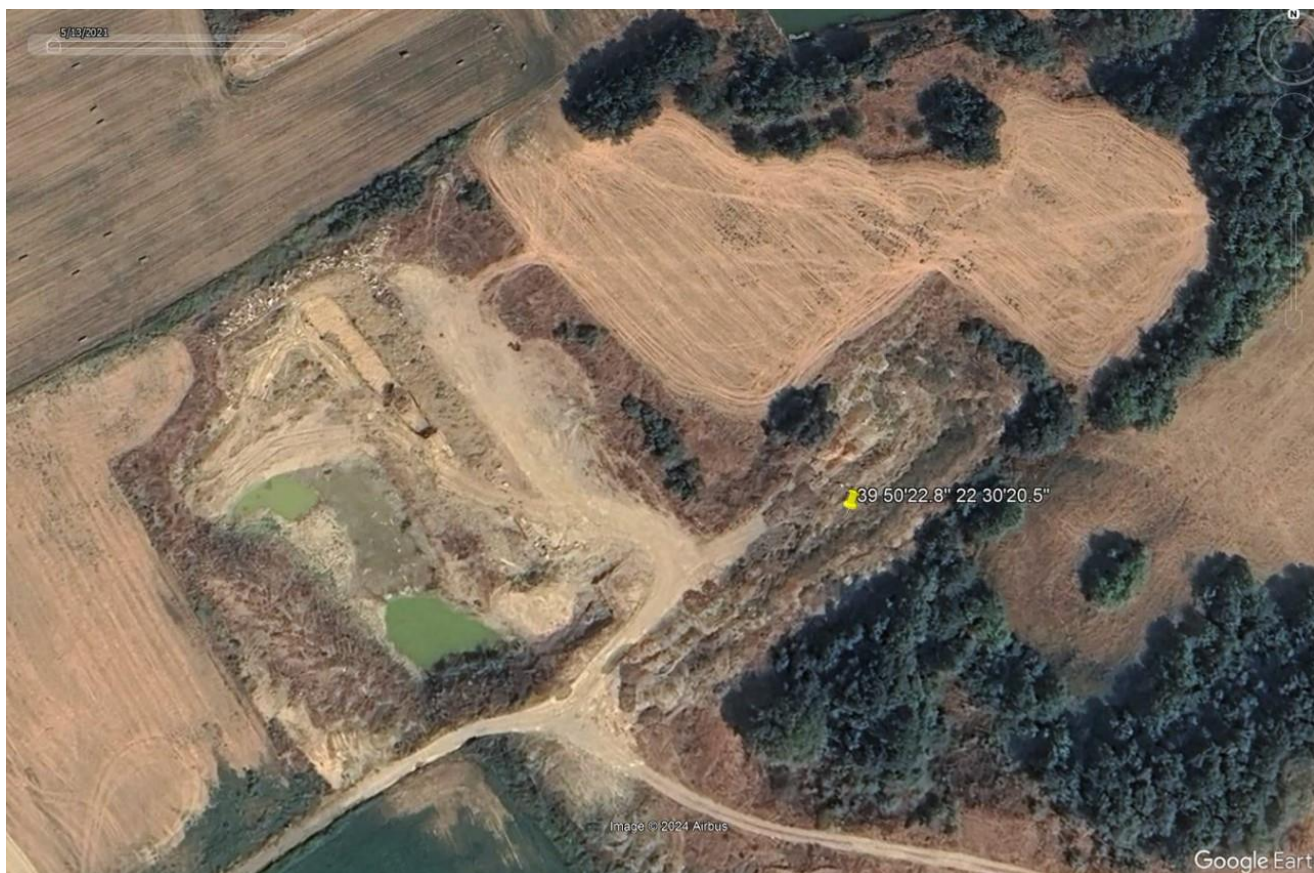
Στην δεύτερη φωτογραφία μετά το δυστύχημα στις 24/8/2023 ( 6 μήνες μετά το δυστύχημα περίπου)

απεικονίζεται στην ίδια περιοχή με τις ίδιες συντεταγμένες να έχουν εναποτεθεί σχεδόν σε όλη του την έκταση, φαινομενικά, αδρανή υλικά σύμφωνα με τις φωτογραφίες.

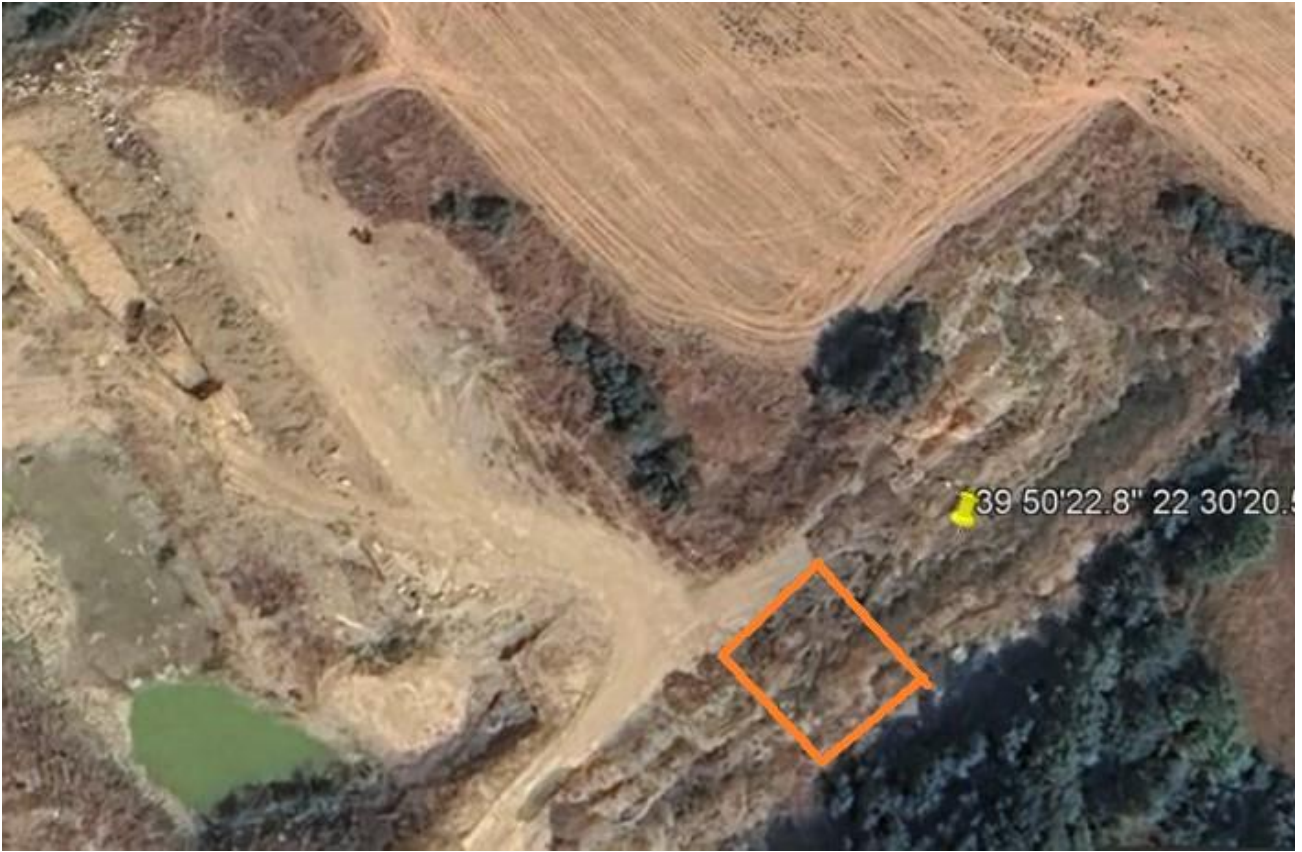
Μας υποδείχθηκε ο χώρος που βρίσκεται εντός του πορτοκαλί πλαισίου στην κάτωθι φωτογραφία, ότι είναι τα υλικά που εναποτέθηκαν μετά το δυστύχημα καθ' υπόδειξη του κου Αθανάσιου Πανδρεμμένου.

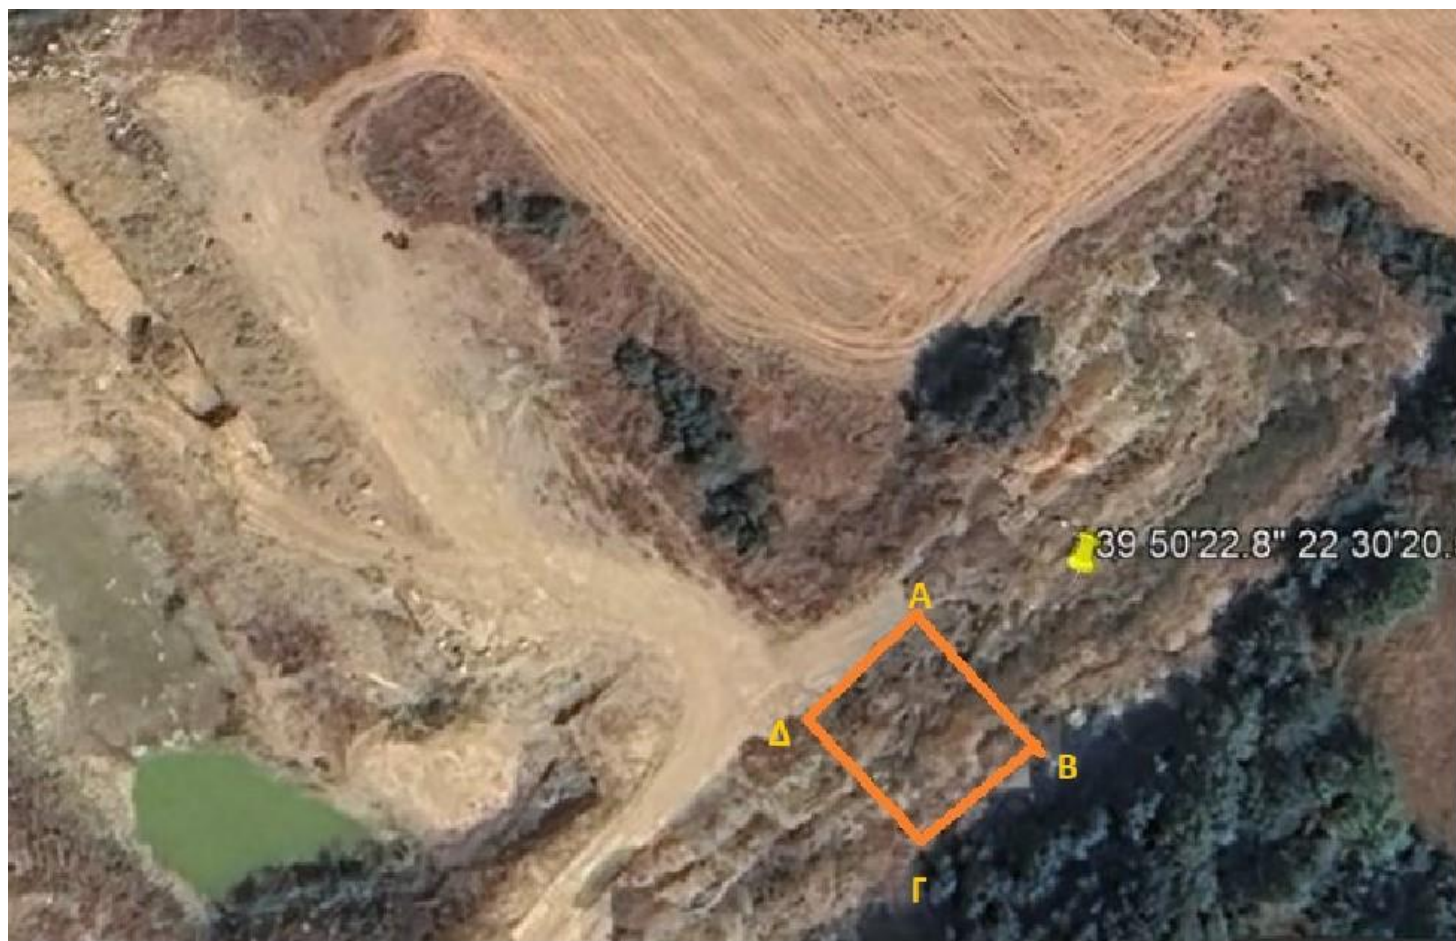
Περί ώρα 13:45 με μετροταινία μετρήθηκαν οι αποστάσεις από σημείο Α – Β, Β – Γ, Γ – Δ & Δ – Α.

Α – Β : 7,53μ.

Β – Γ : 13,80μ.

Γ – Δ : 8,40μ.

Δ -Α : 14,56μ.

Όλα αυτά με ύψος περίπου από το έδαφος τα 2μ.

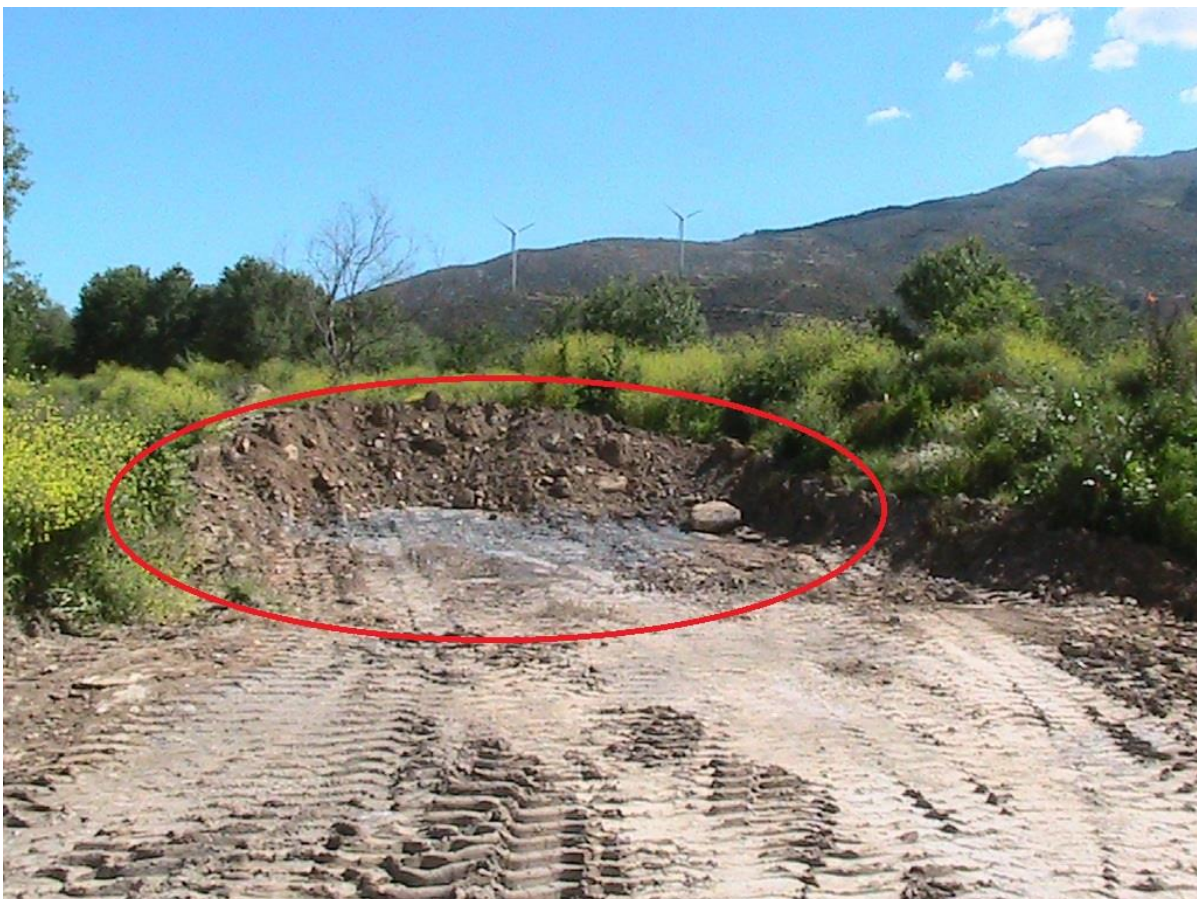
**8/4/2024**

Σε αυτήν την φωτογραφία διαπιστώνεται να απουσιάζει ένα μεγάλο τμήμα όγκου χώματος που στην πρώτη φωτογραφία με το περιπολικό της ΕΛ.ΑΣ, φαίνεται να υπάρχει.

Στο σημείο δεν υπήρχε κατά την άφιξή μας και σε ερώτηση που έγινε στους πραγματογνώμονες και στον κο Αθανάσιο Πανδρεμμένο, μου αποκρίθηκαν ότι αυτά τα αδρανή υλικά ήταν ανεξάρτητα και προέρχονταν από εργασίες σε ελαιοτριβείο στο πρόσφατο παρελθόν, μετά από την τοποθέτηση των αδρανών υλικών από το δυστύχημα.

Αυτό τεκμηριώνεται, γιατί λόγω της διαφορετικής βλάστησης δεξιά και καθόλου βλάστηση στην αριστερή πλευρά.

Αυτό μας υποδηλώνει διαφορετικό χρόνο απόθεσης.

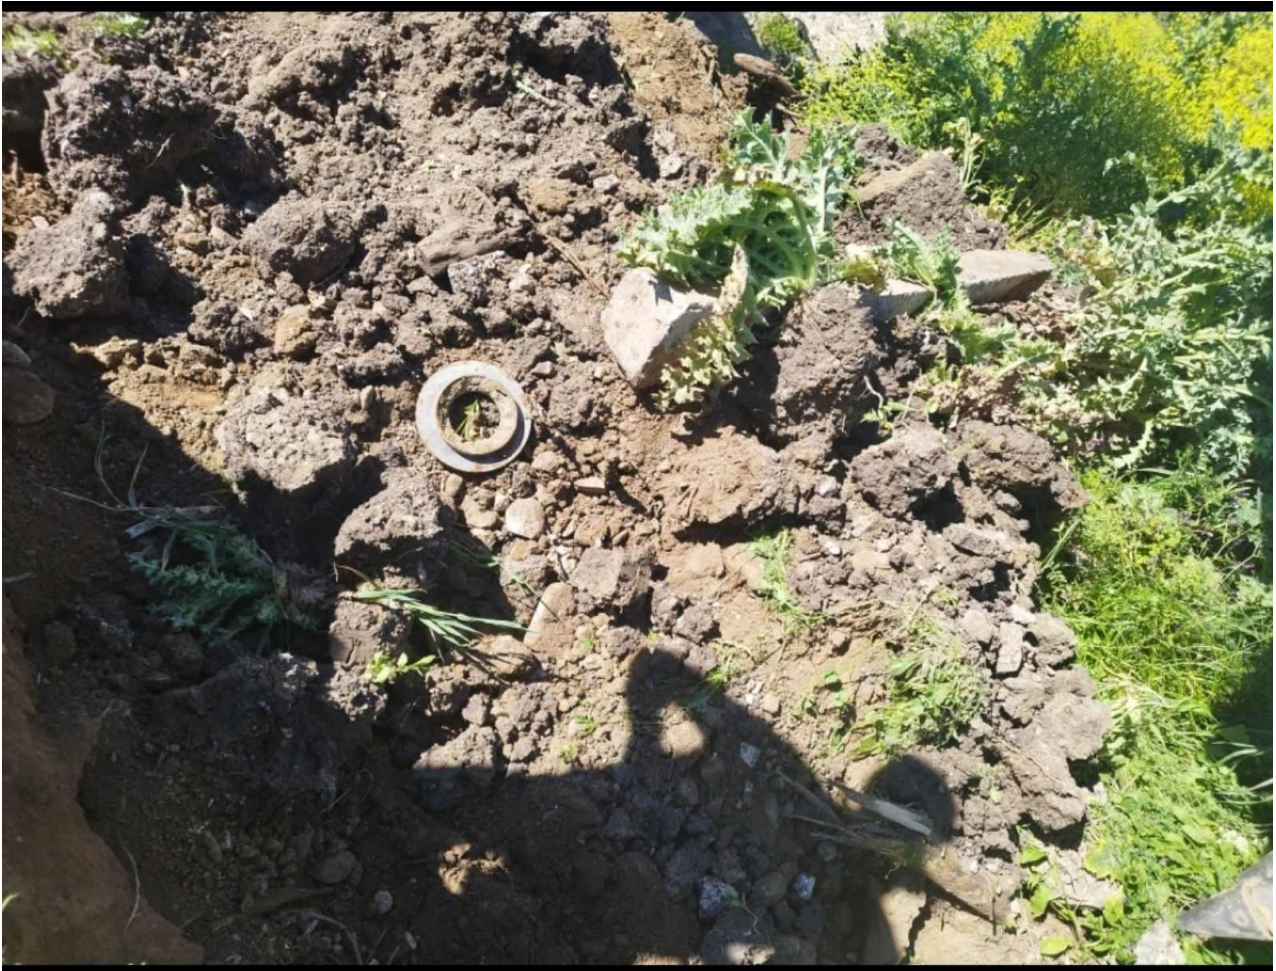
Η απόξεση της επιφάνειας αποκαλύπτει συντρίμμια.

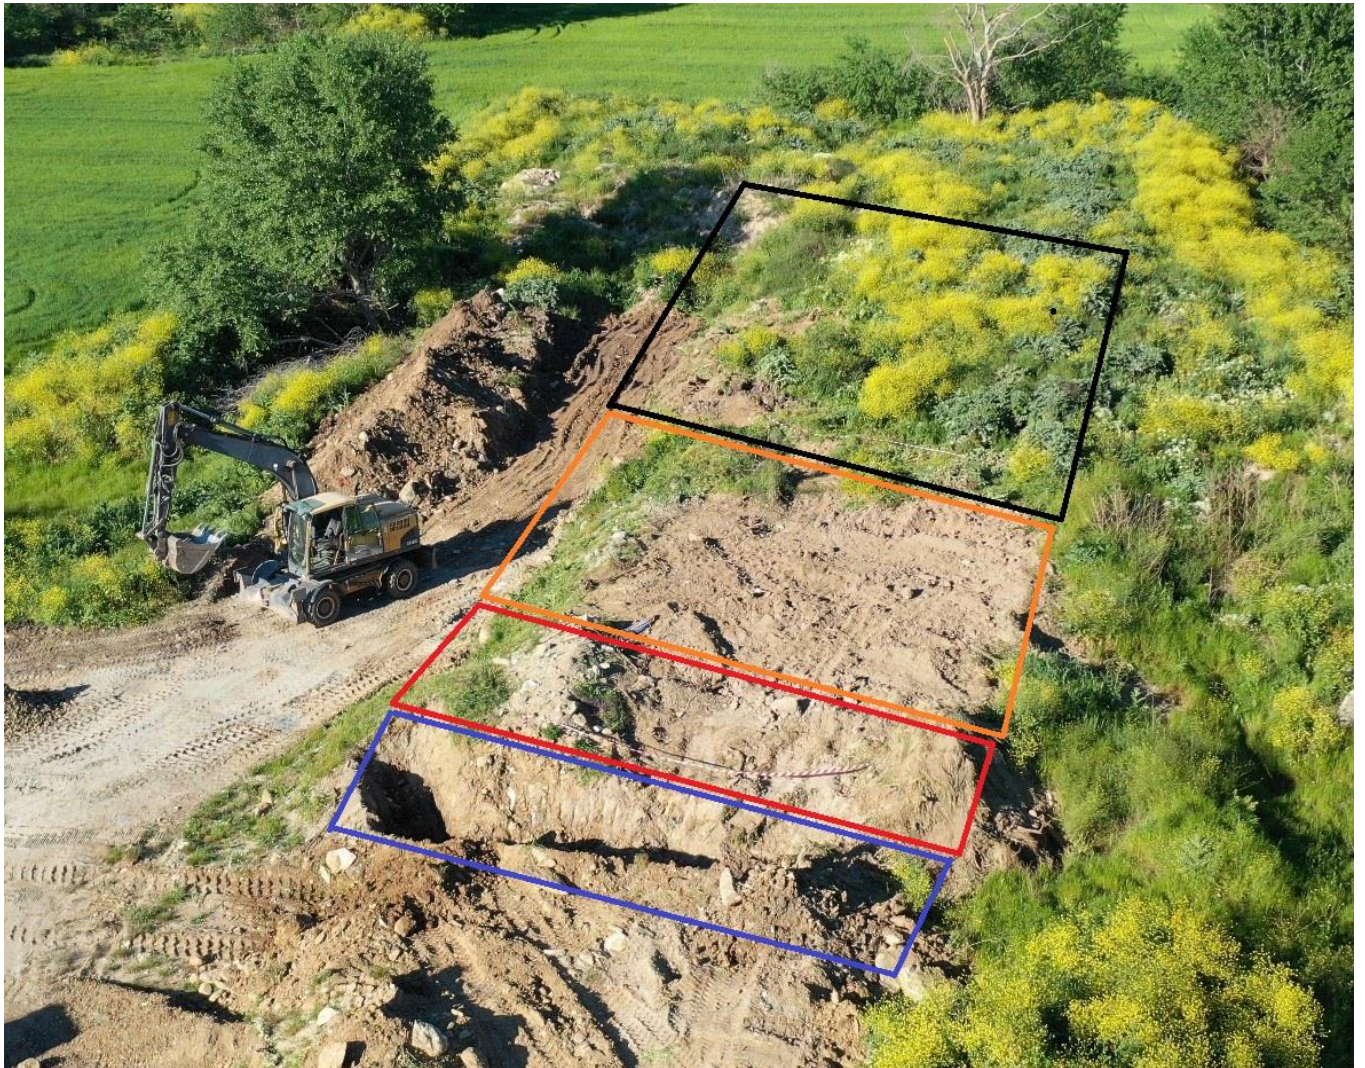
Επειδή εντοπίσαμε συντρίμια πέραν του ορίου της γραμμής Α – Β (παραπομπή σελ. 24) αποφασίσαμε να δημιουργήσουμε μία νέα ζώνη χρώματος μαύρου.

Η **μαύρη ζώνη** ξεκινά από το σημείο ορίου Α – Β και επεκτείνεται όπως θα δείτε στην παρακάτω φωτογραφία.

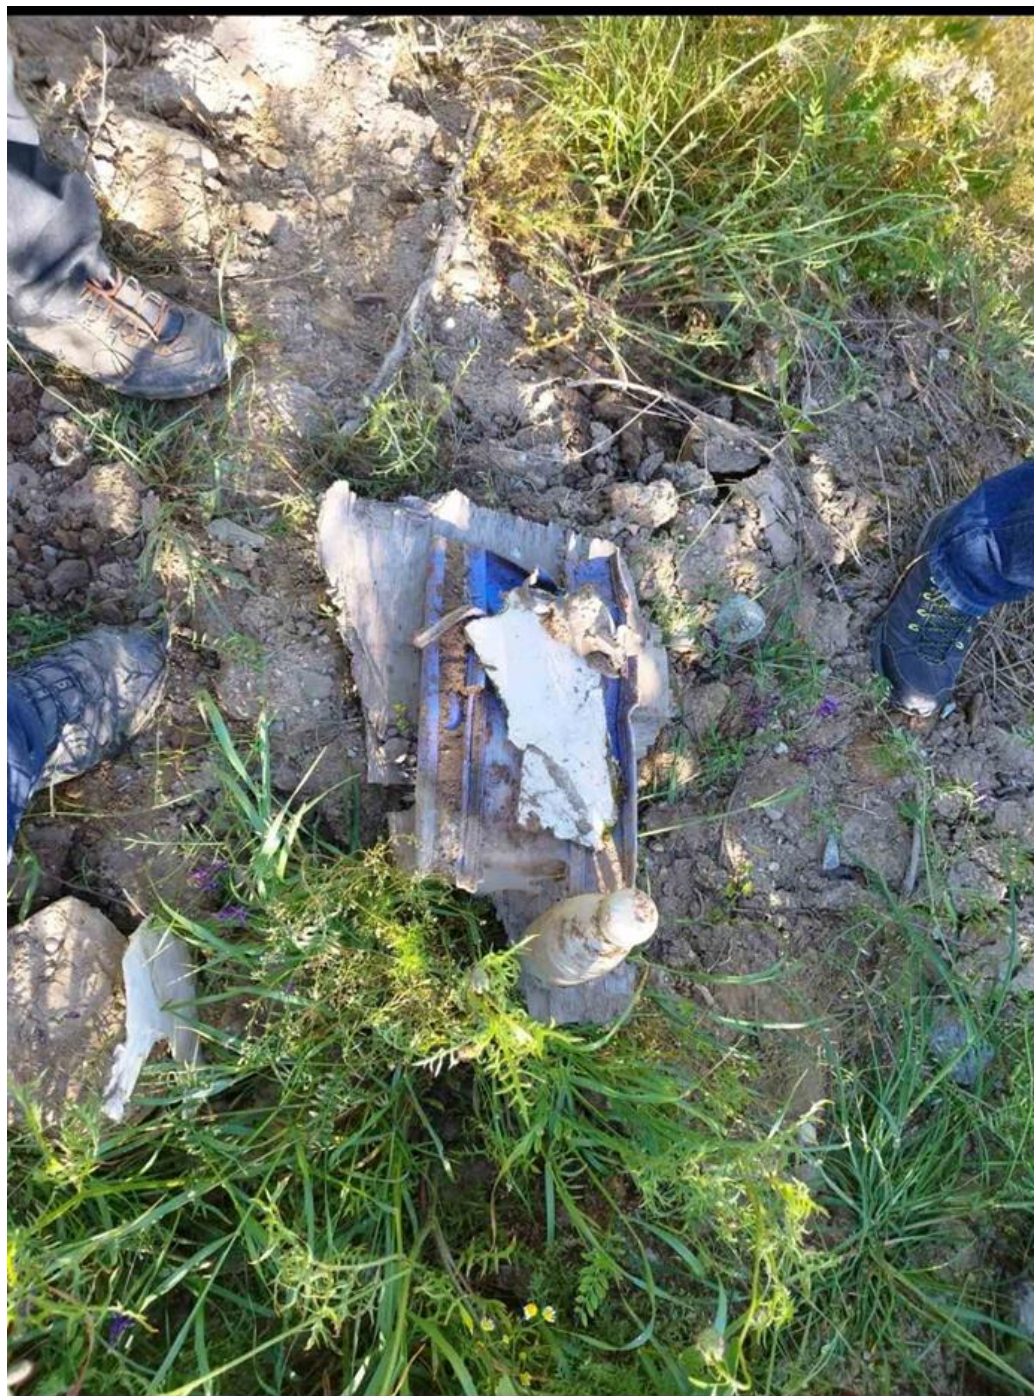
Περί ώρα 10:34 εντοπίστηκε αντικείμενο στην συγκεκριμένη περιοχή όπου διενεργήθηκε αποψίλωση με χορτοκοπτικά μηχανήματα και δείχνει να έχει την χρωματολογία του τρένου.

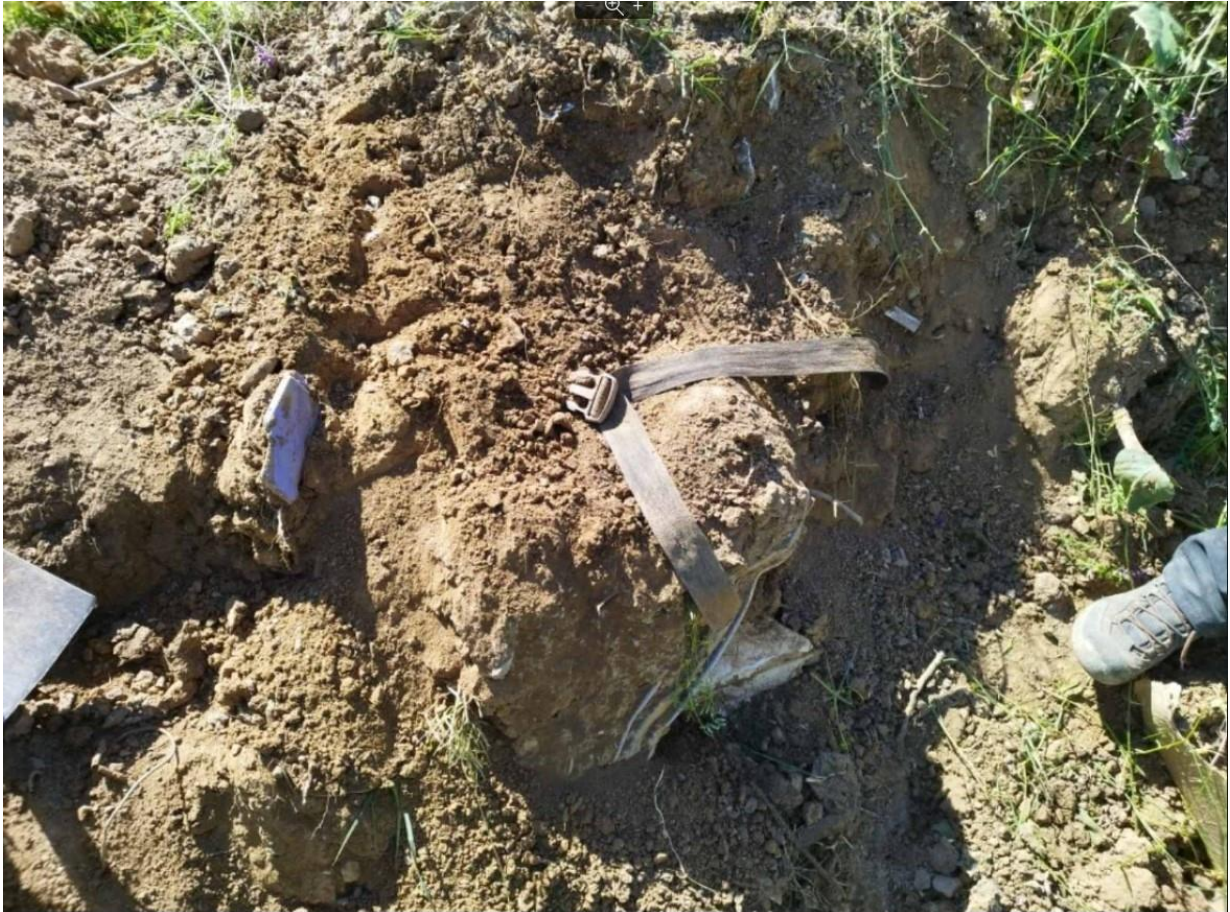
Ιμάντας με πόρπη πλαστική και κατά την διάνοιξή του με εργαλεία χειρός, εντοπίστηκαν τμήματα συντριμμιών που ταιριάζουν με την χρωματολογία του τρένου.

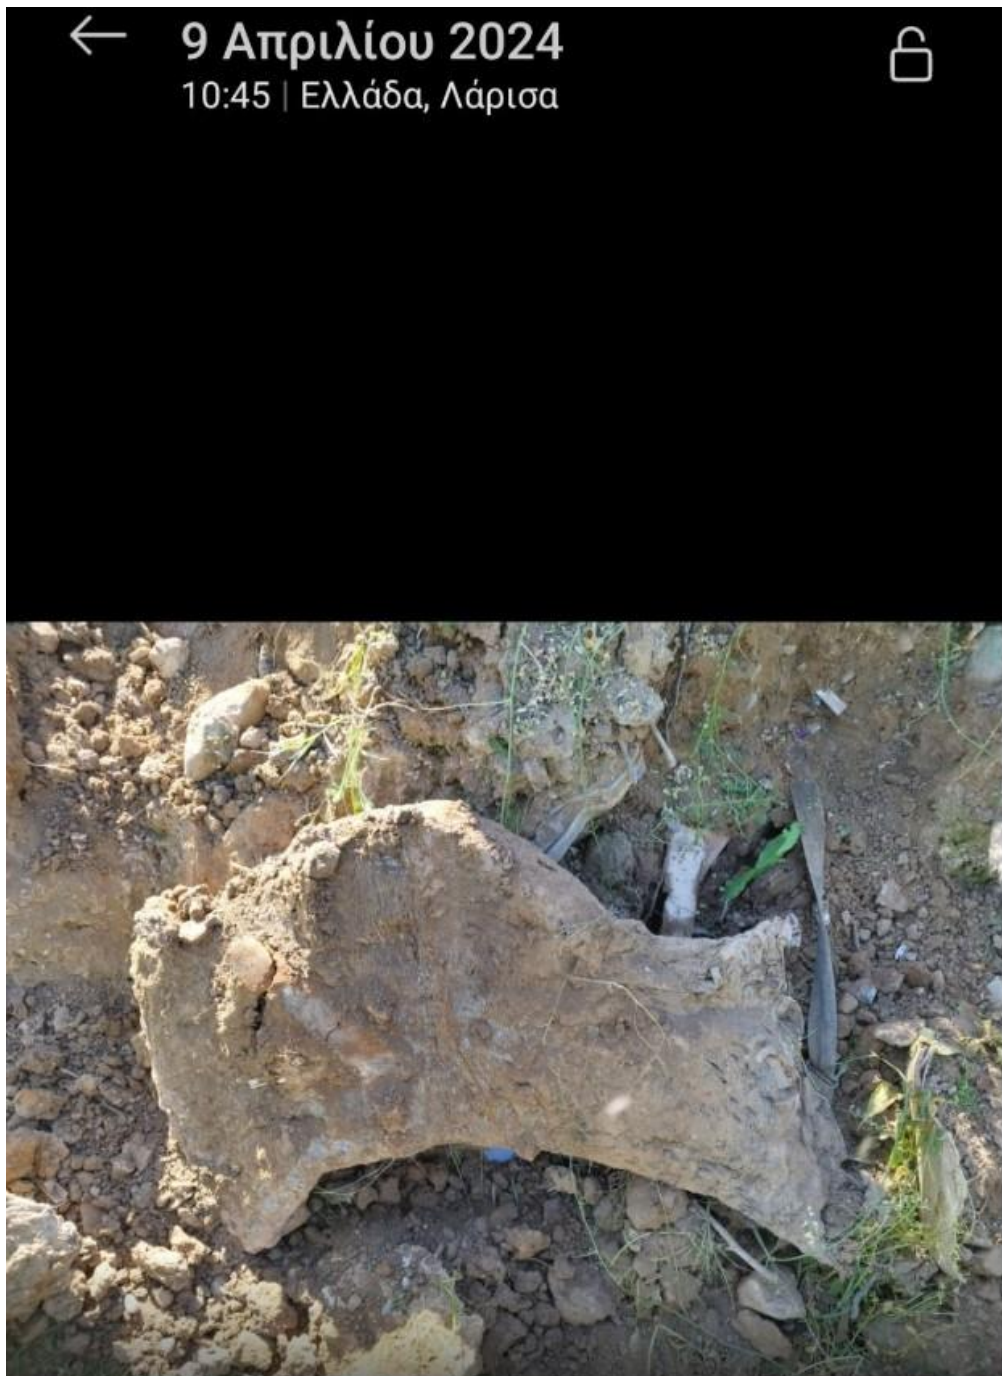
Στη συνέχεια περί ώρα 10:45 εντοπίζουμε δίπλα σε αυτά τα συντρίμμια ψυγείο που εμπεριείχε ελαιώδες υγρό εσωτερικά.

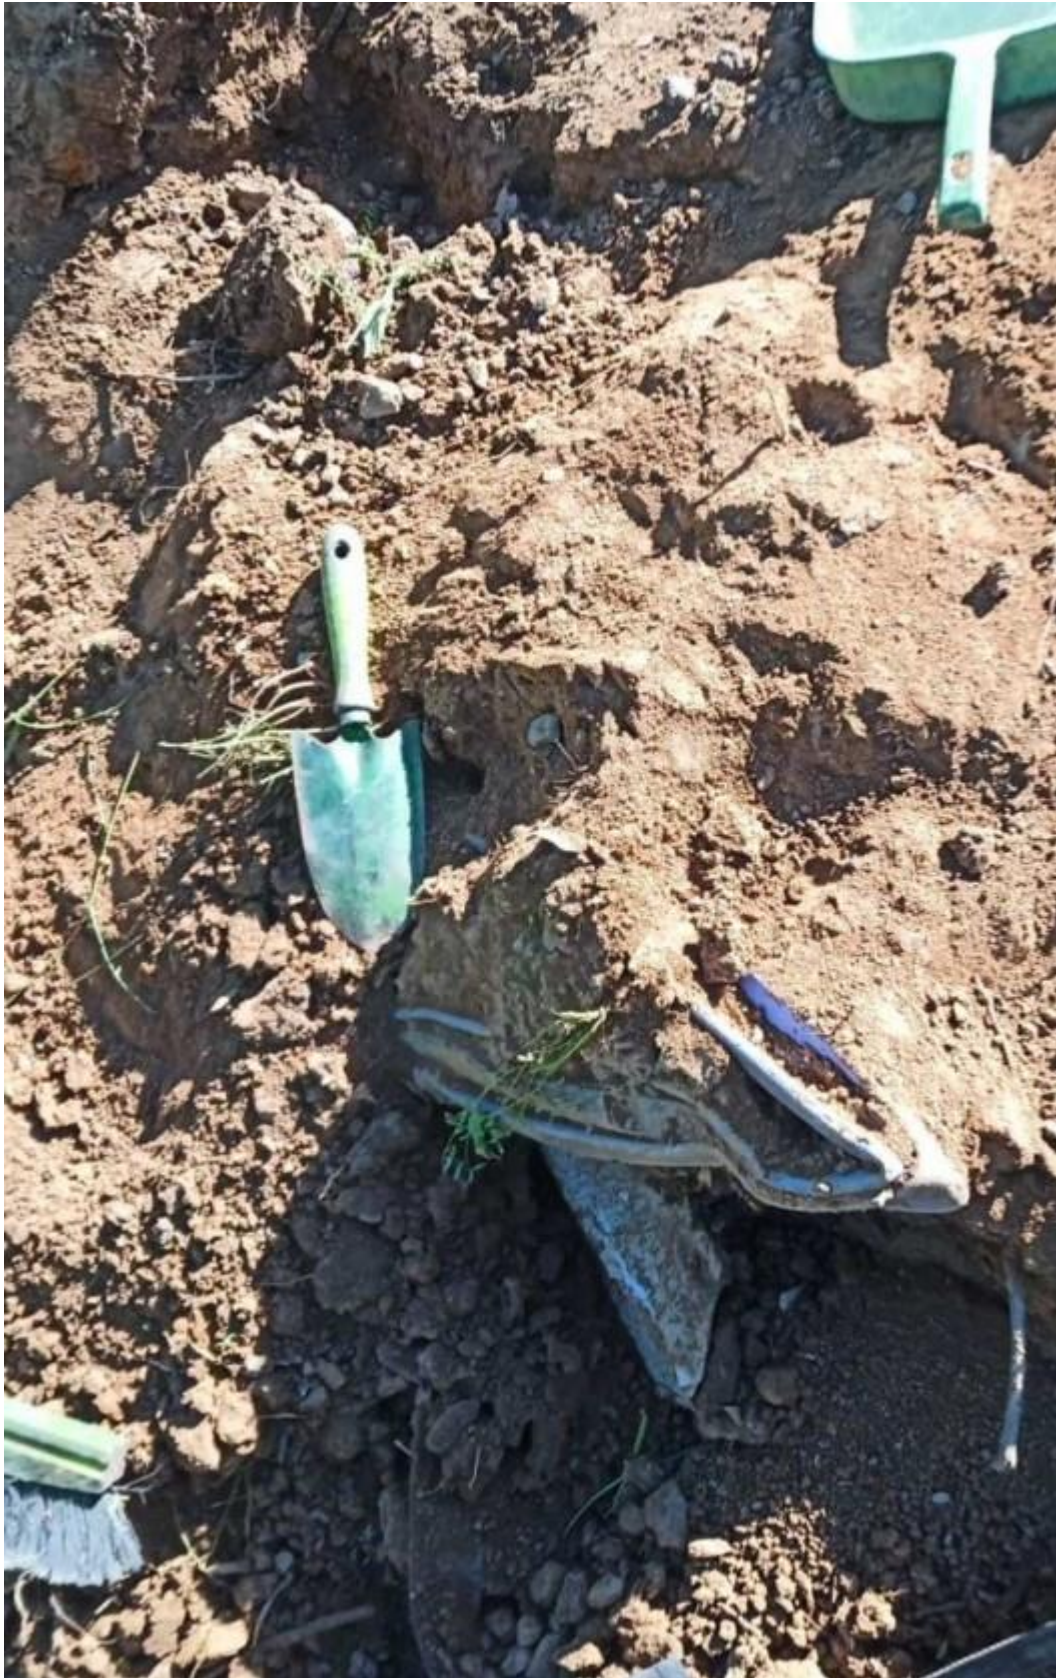
Δίπλα του ακριβώς εντοπίζεται τμήμα συντριμμίου με παρόμοια χρωματολογία.

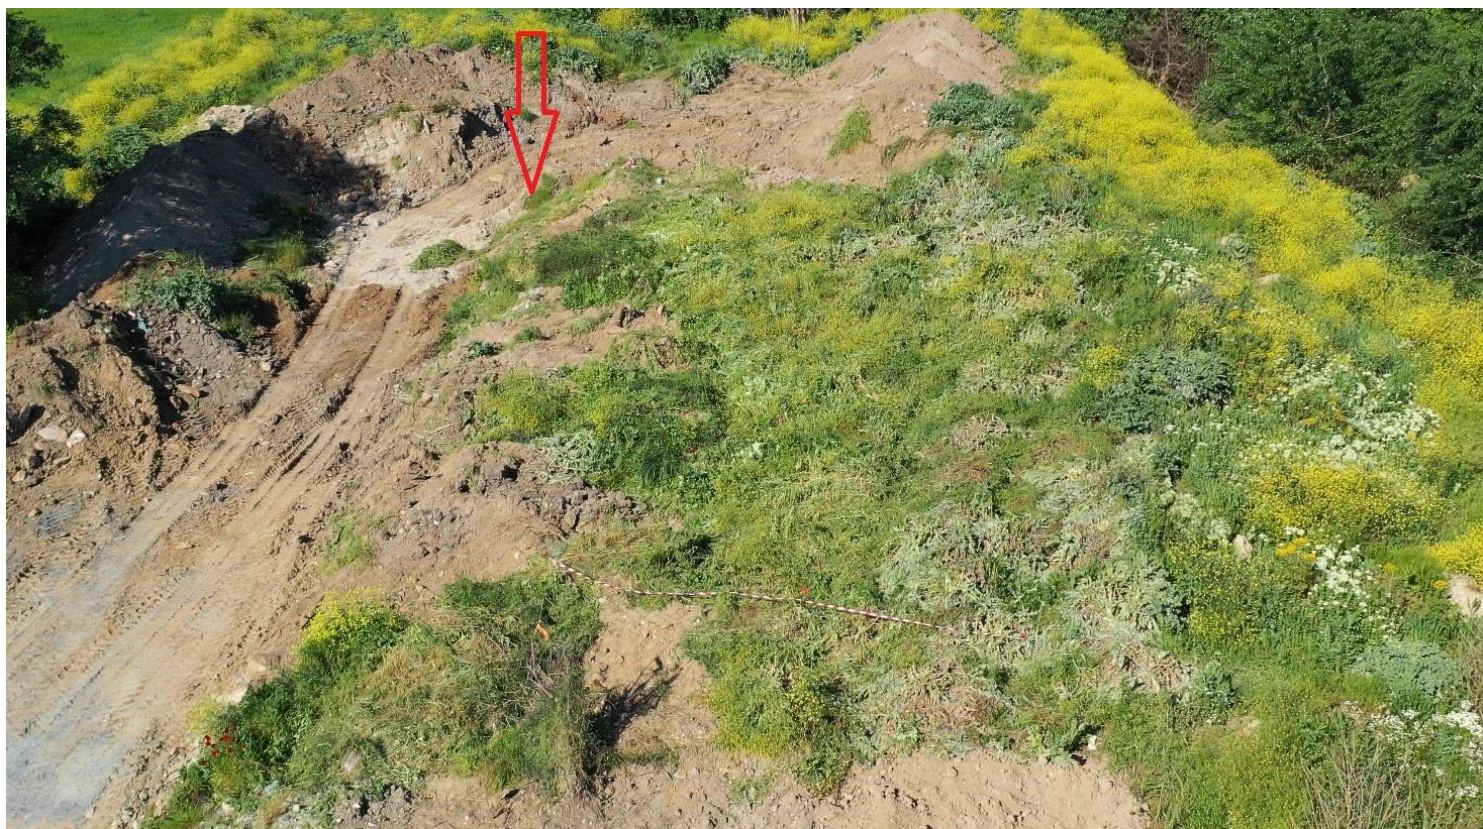
Όλα αυτά τα αντικείμενα βρέθηκαν στο συγκεκριμένο σημείο όπου υποδεικνύει το κόκκινο βέλος.

Λόγω της ανεύρεσης των ευρημάτων σε μεγαλύτερη απόσταση, από την απόσταση που μας υποδείχθηκε από τον κύριο Αθανάσιο Πανδρεμμένο τον κάλεσα προκειμένου να λάβει γνώση και τον ρώτησα παρουσία των πραγματογνωμόνων, πώς βρέθηκαν αυτά εδώ, προκειμένου να μου δικαιολογήσει την παρουσία των υλικών των τρένων εκτός της περιοχής που μας είχε υποδείξει αρχικά.

Η απάντηση του Αθανάσιου Πανδρεμμένου ήταν ότι τα συντρίμια βρέθηκαν εκεί λόγω της ώθησης και της διευθέτησης που πραγματοποιούν τα χωματοουργικά μηχανήματα επί του πεδίου. Σίγουρα μεταφέρθηκαν από τη ζώνη που μας είχε υποδείξει.

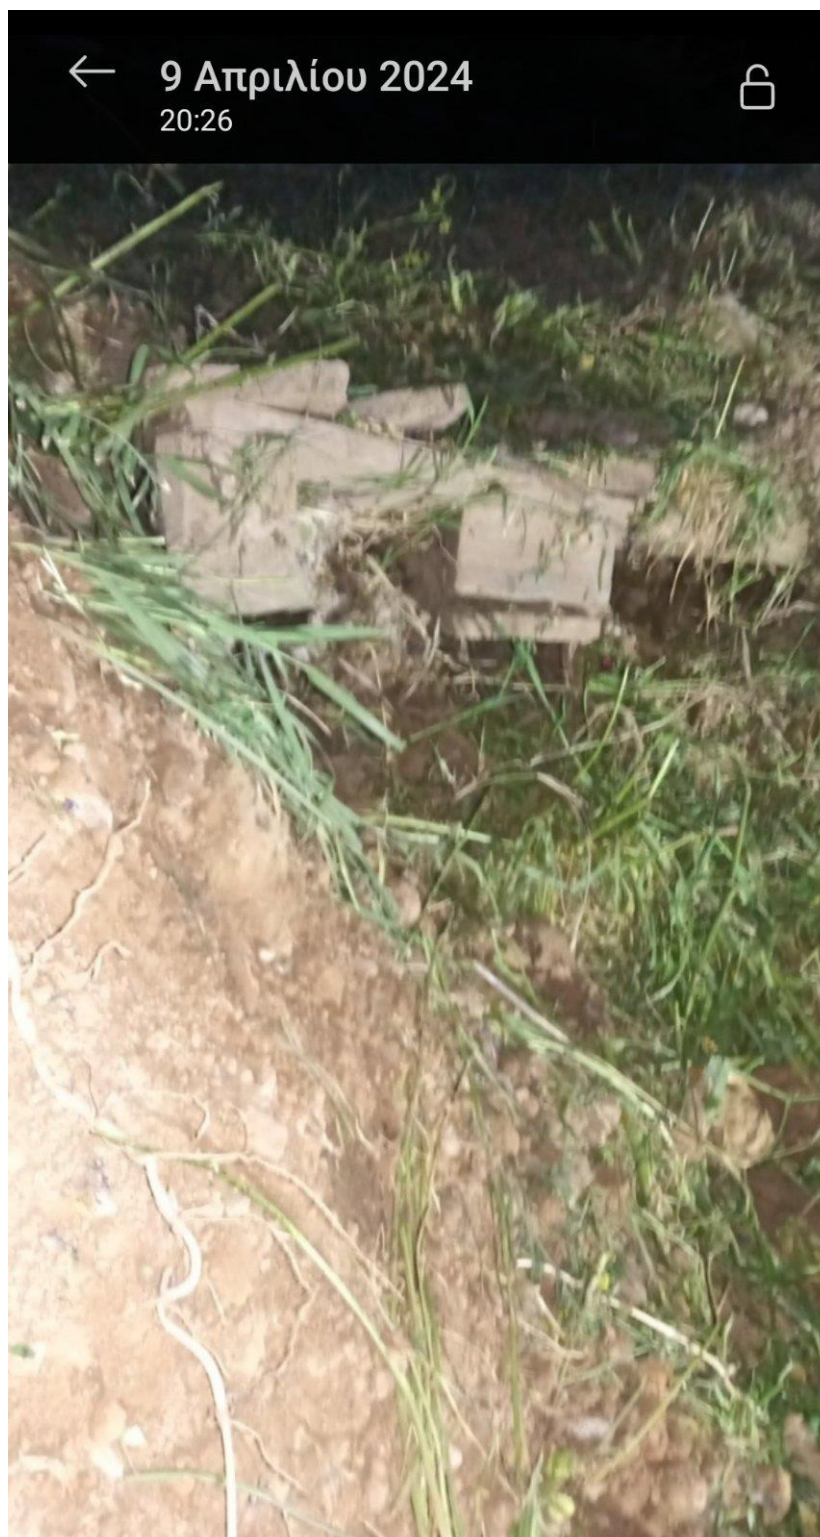
← 9 Απριλίου 2024  
20:26 | Ελλάδα, Λάρισα

Περί ώρα 20:26 κατά τη διάρκεια της αποψίλωσης που γινόταν και μετά τη δύση του ηλίου, εντοπίσαμε οπτικά τμήμα παλέτας που εξείχε των αδρανών υλικών το οποίο βρισκόταν πριν από τα προηγούμενα ευρήματα.

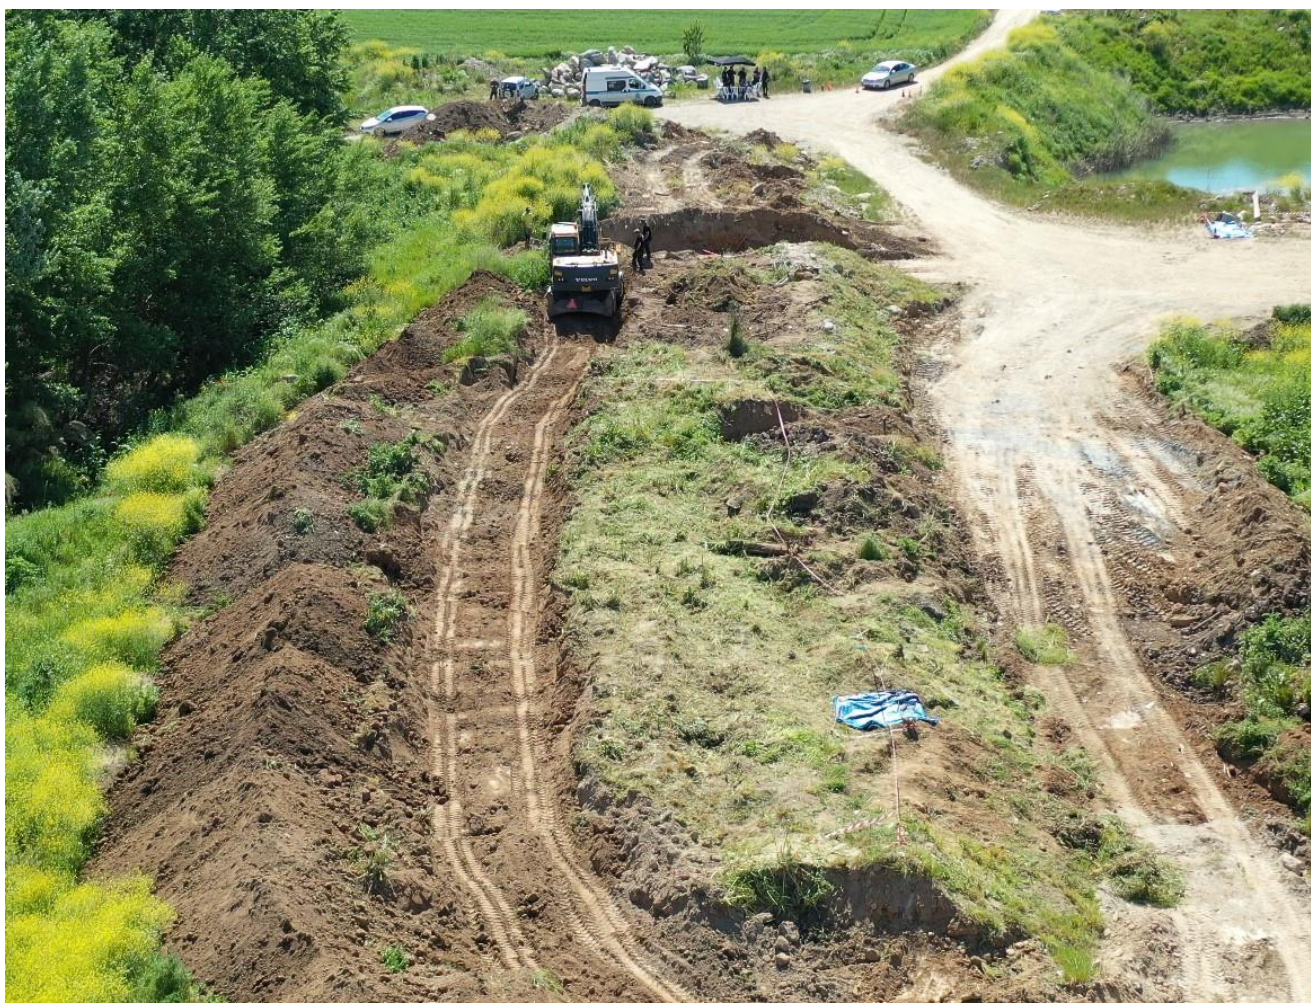
Οι παραπάνω φωτογραφίες απεικονίζουν την περίμετρο του συνολικού χώρου που ανευρέθησαν συντρίμμια και παρουσιάζονται στο σύνολο στην παρακάτω φωτογραφία .

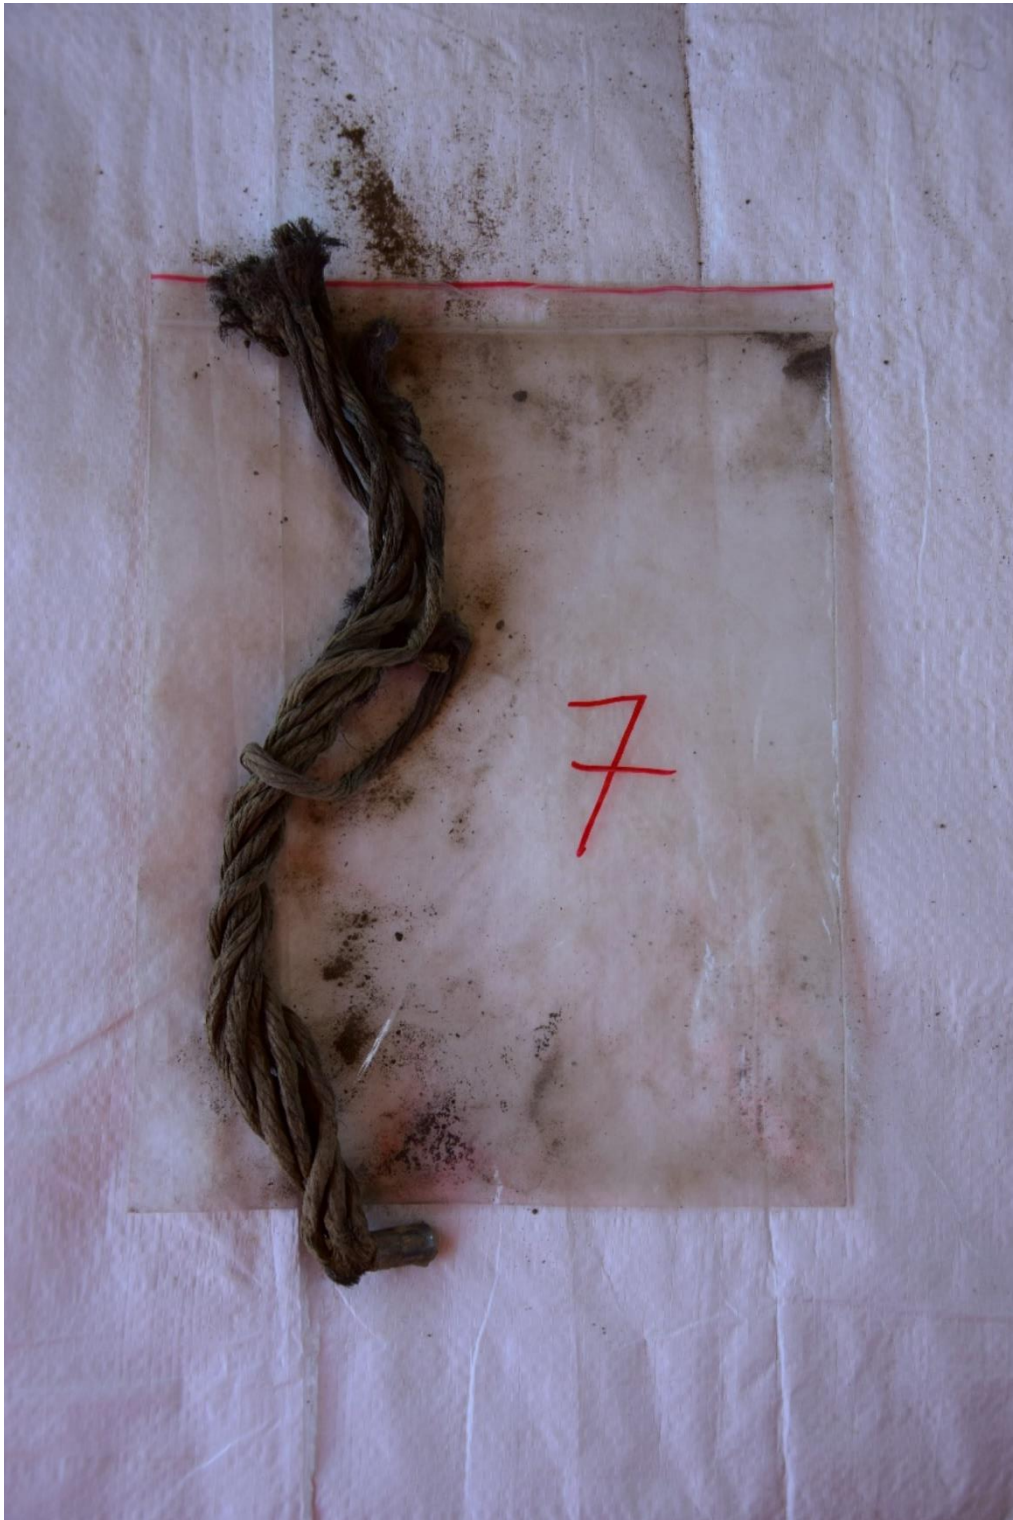
Σχοινί που μοιάζει με το δίχτυ cargo.

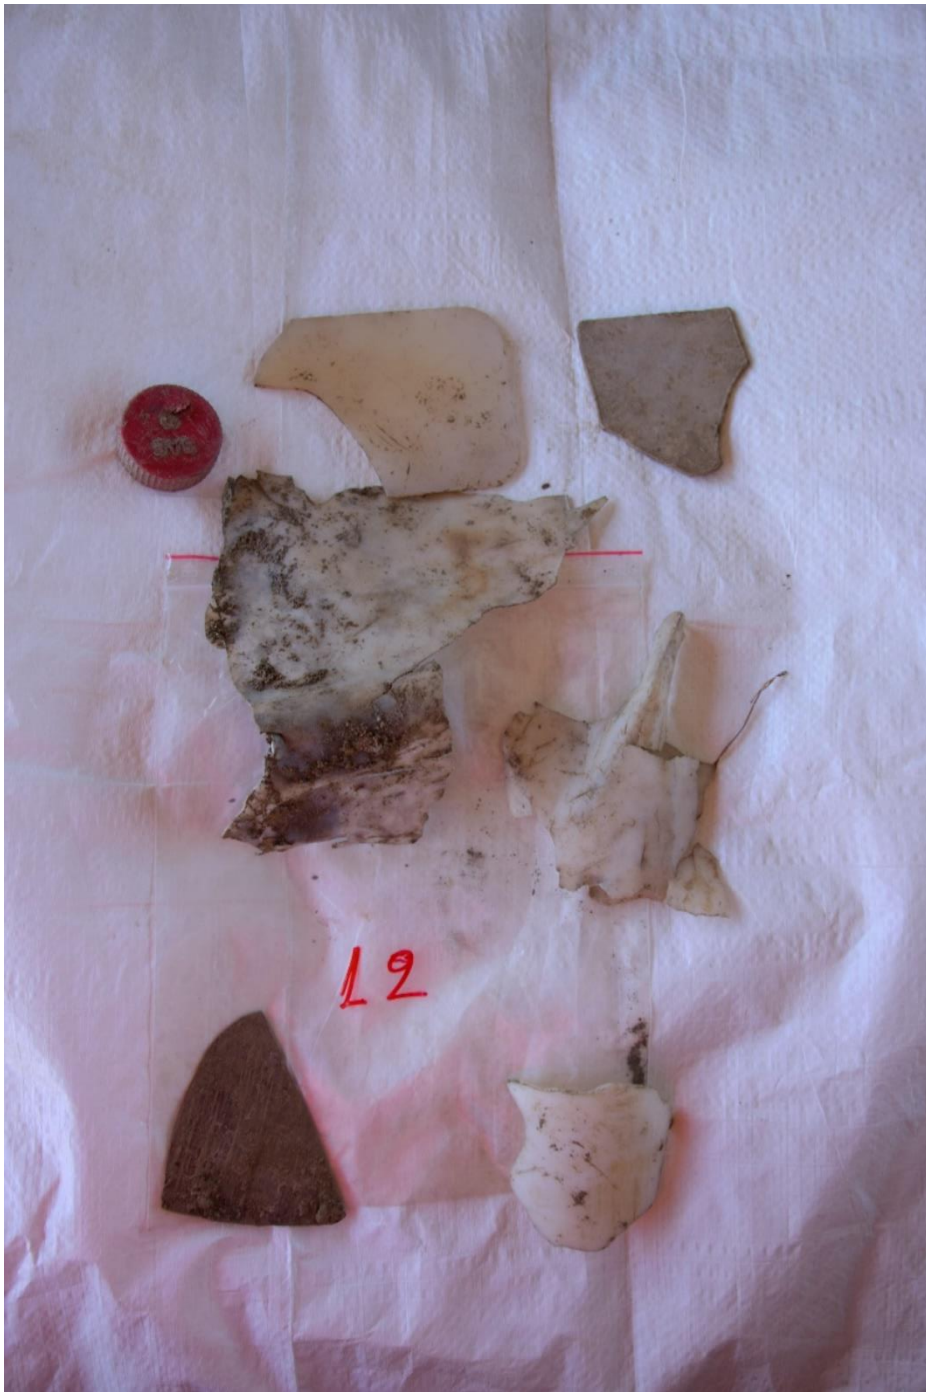
Κομμάτια πλαστικών

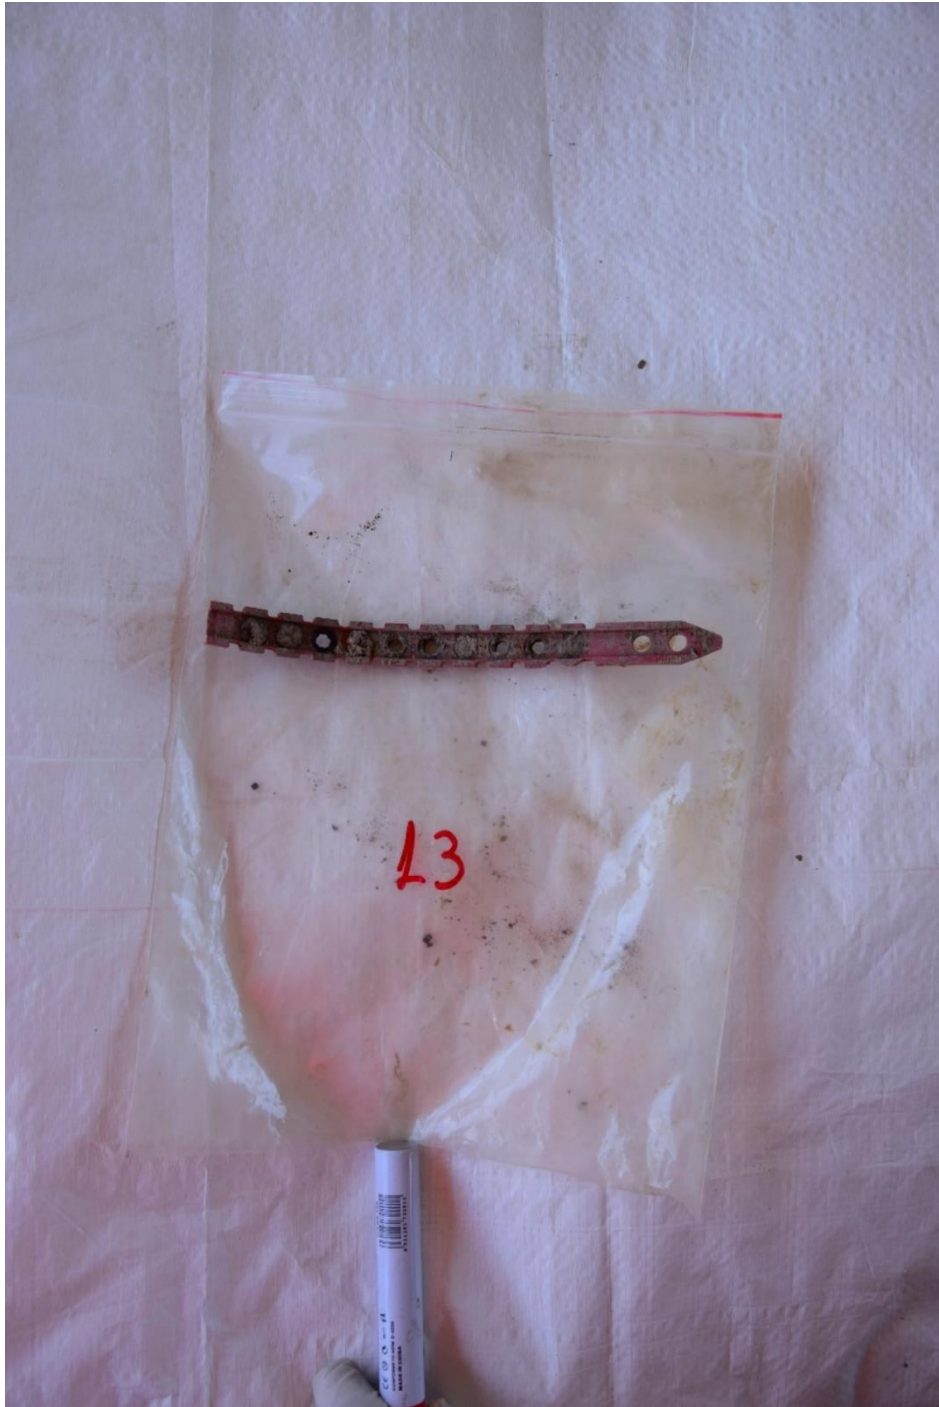
Πλαστικό τσέρκι κόκκινο
