Ονομάζομαι Ευάγγελος Αλεξανδρής του Κωνσταντίνου και της Αγγελικής με αριθμό ταυτότητας 15843, νόμιμος εκπρόσωπος της Αστικής μη Κερδοσκοπικής εταιρείας ANUBIS COLDCASE K9 TEAM και φέρω τον βαθμό του Αρχιτυροσβέστη ΜΠ.

**Αριθμός Διάταξης 7/2024**  
(Διενέργεια ειδικής πραγματογνωμοσύνης)

Πριν την έναρξη ζητήσαμε από τον πραγματογνώμονα φωτογραφικό υλικό από το σημείο, όπου όπως μας ανέφερε εναποτέθηκαν εκεί αδρανή υλικά - συντρίμια από το σιδηροδρομικό ατύχημα στις 28/2/2023 καθώς και συντεταγμένες από το σημείο.

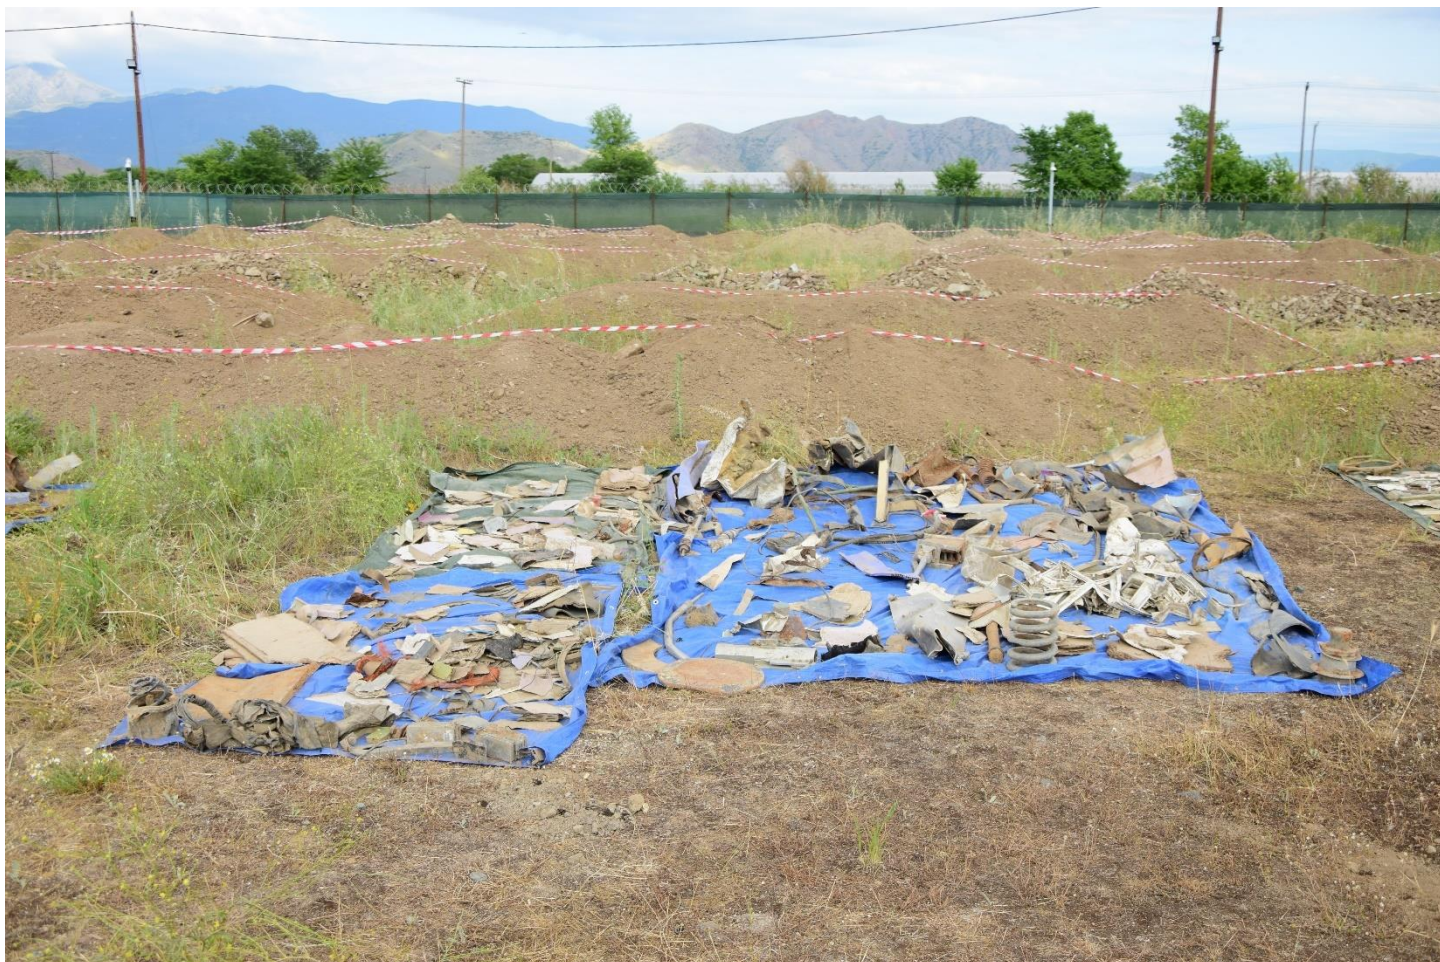
## B2 Ζώνη

Είναι τα συντρίμια τα οποία ανευρέθησαν από τη διαδικασία έρευνας - διαλογής στην αρχική ζώνη δειγματοληψίας από τις 5/4/2024.

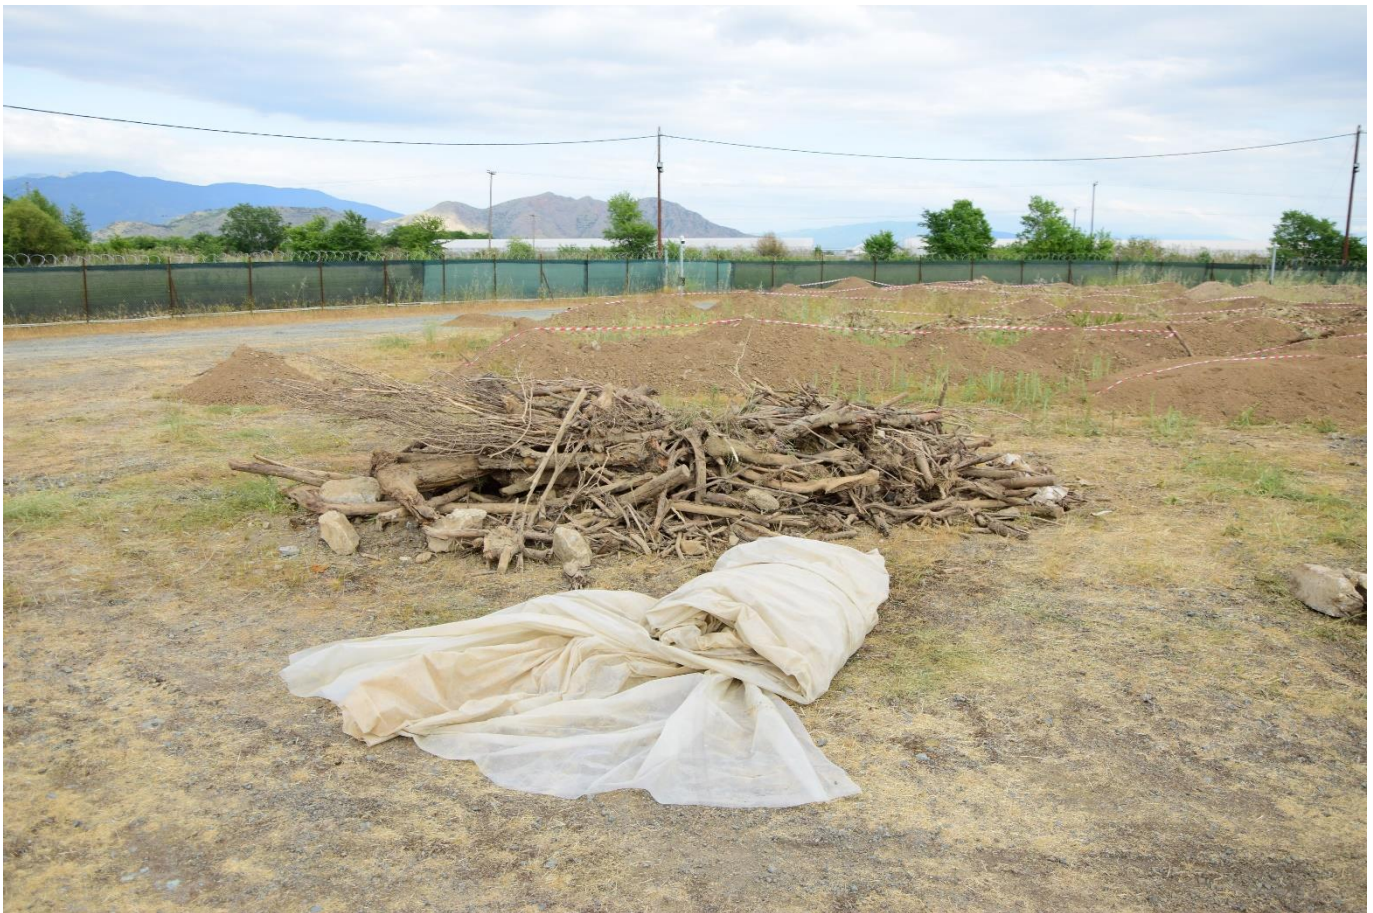
## Ζώνη βλάστησης

Είναι η βλάβση που εκχερσώθηκε από το σημείο του ατυχήματος και αναμείχθηκε μαζί με τα συντρίμμια, τα αδρανή υλικά και στη συνέχεια μεταφέρθηκε στο αμμορυχίο του κου Πανδρεμμένου.

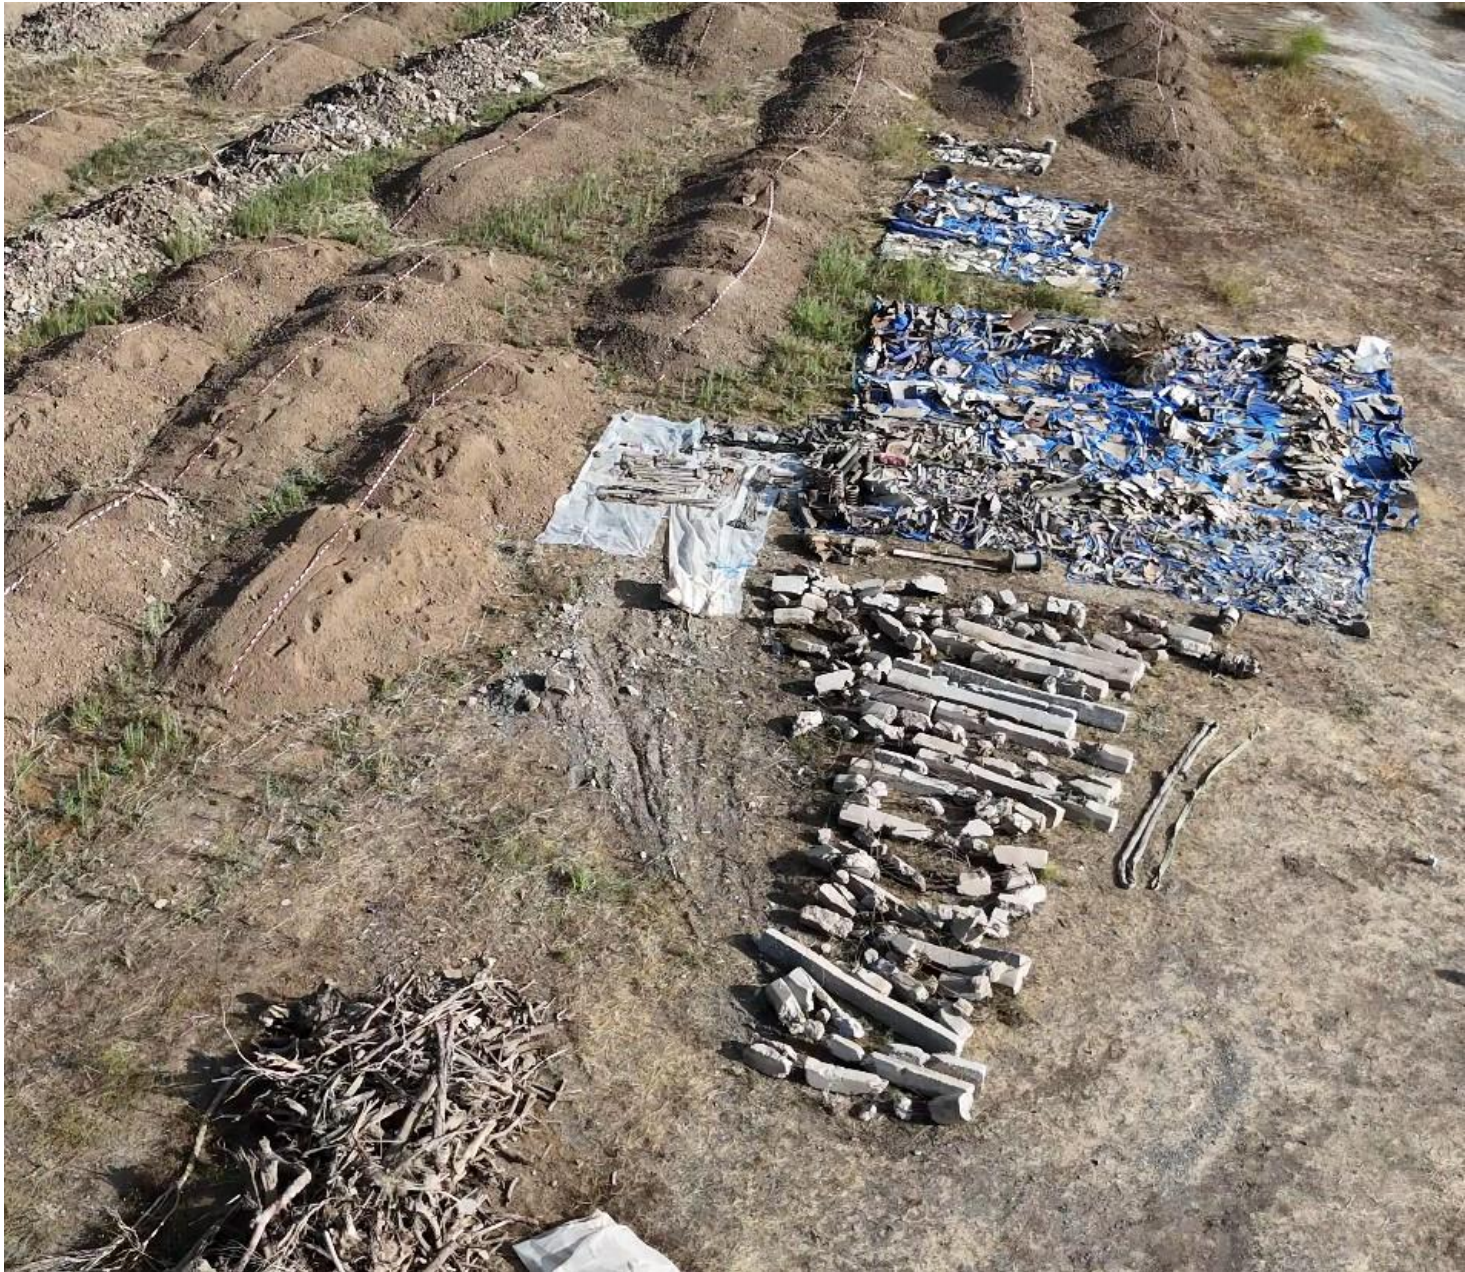
Στη φωτογραφία παρακάτω παρουσιάζουμε την τελική διάταξη των συντριμμίων, A2, B2, Γ2 ζώνη με στρωτήρες και ζώνη βλάβσης από το πεδίο του ατυχήματος.

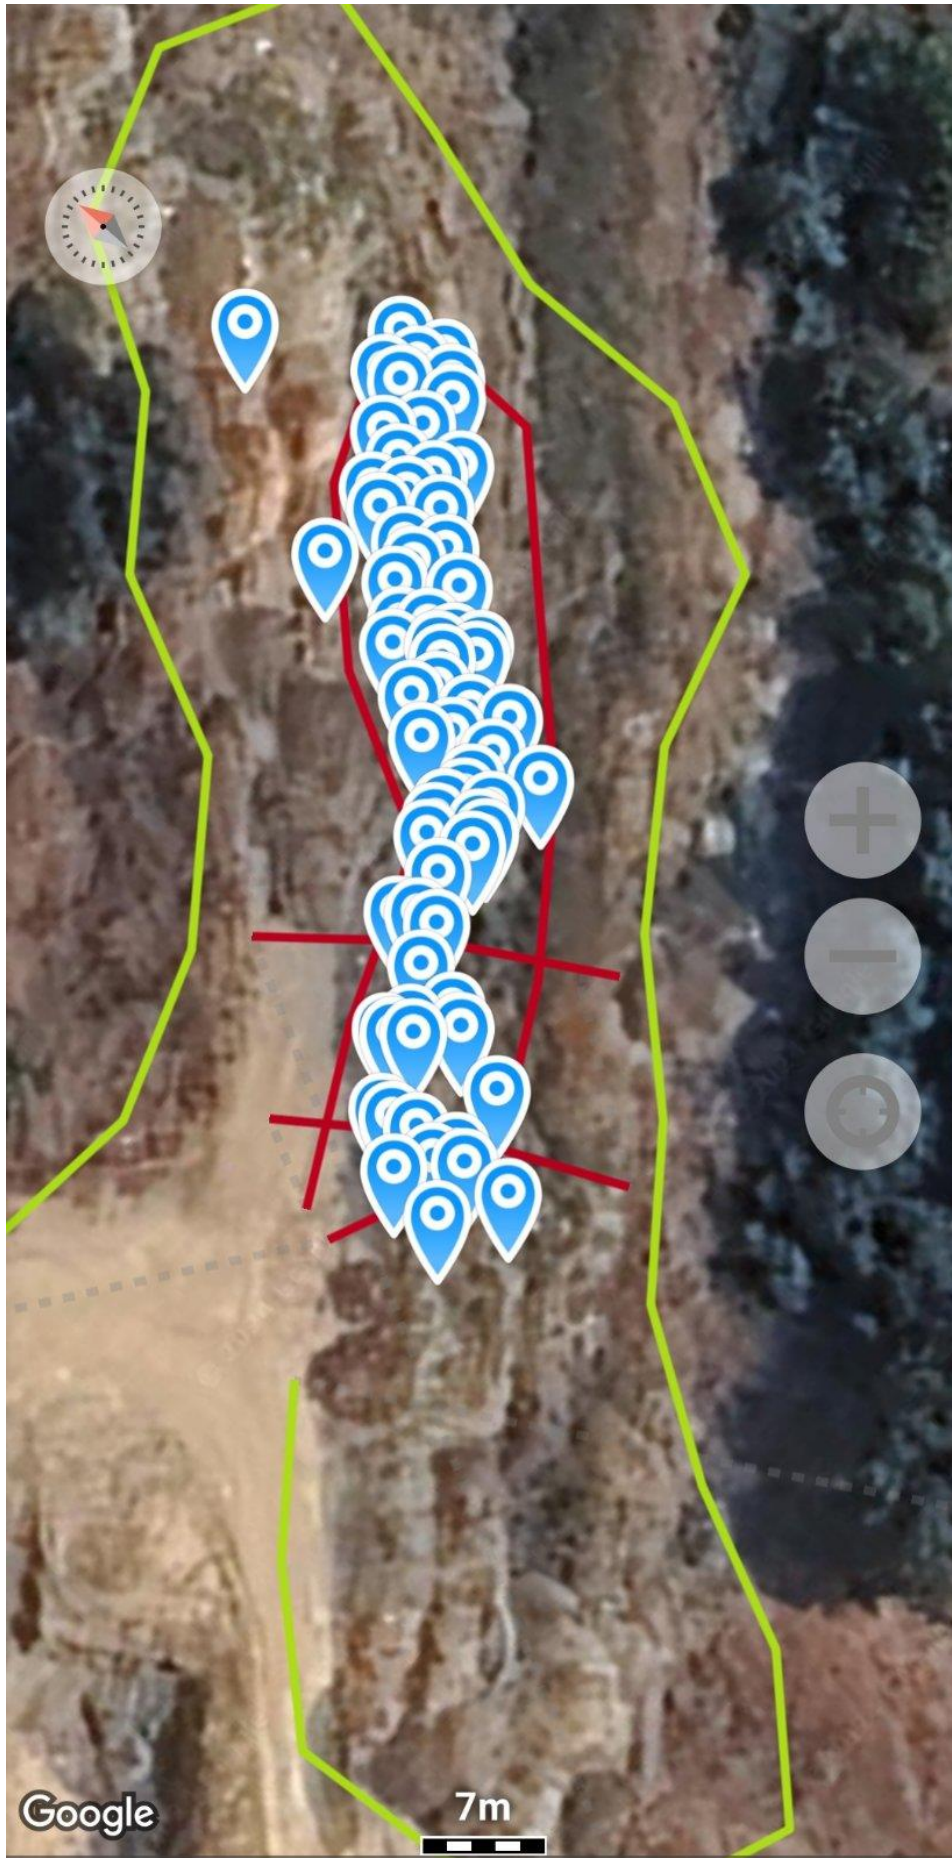
Ο χώρος ανάμεσά τους είναι από ανεξάρτητα αδρανή υλικά τα οποία προέρχονται από οικοδομές στη δεξιά πλευρά του χάρτη, μεταξύ κίτρινης και κόκκινης γραμμής αλλά και από ελαιοτριβείο στην αριστερή πλευρά μεταξύ της κόκκινης και κίτρινης γραμμής.

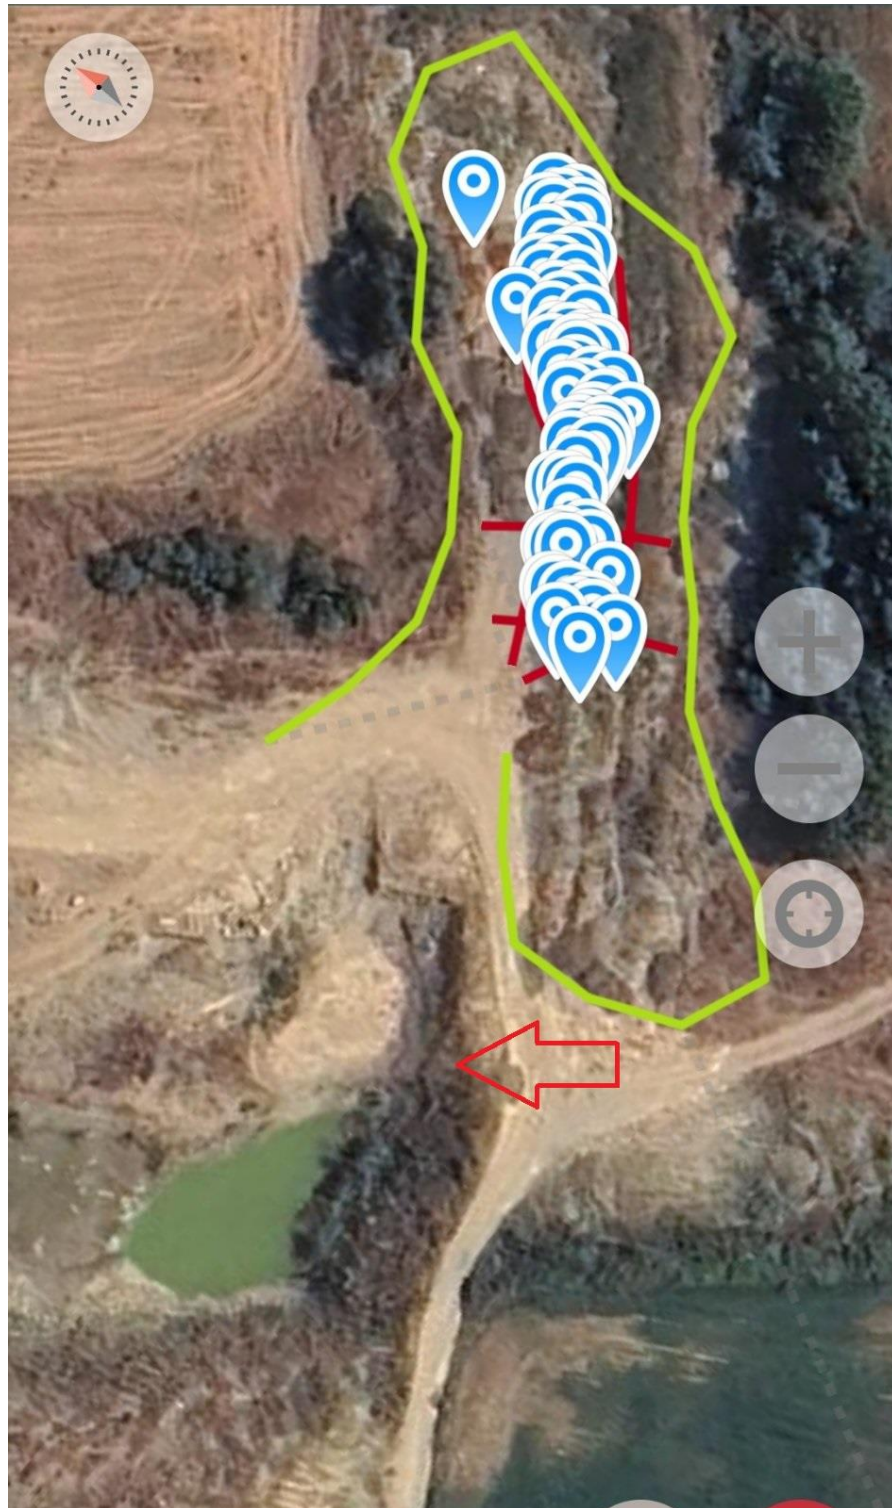
Σύμφωνα με ερωτήσεις που έγιναν στον κο Πανδρεμμένο του δόθηκε εντολή αυτά τα χώματα να τα απορρίψει, παρόλα αυτά ο κος Πανδρεμμένος τα φύλαξε γιατί μου ανέφερε ότι επιθυμούσε να τα χρησιμοποιήσει προκειμένου να σφραγίσει το παλαιό χώρο του αμμορυχείου που υπήρχε εντός του οικοπέδου, που σας υποδεικνύεται με κόκκινο βέλος.

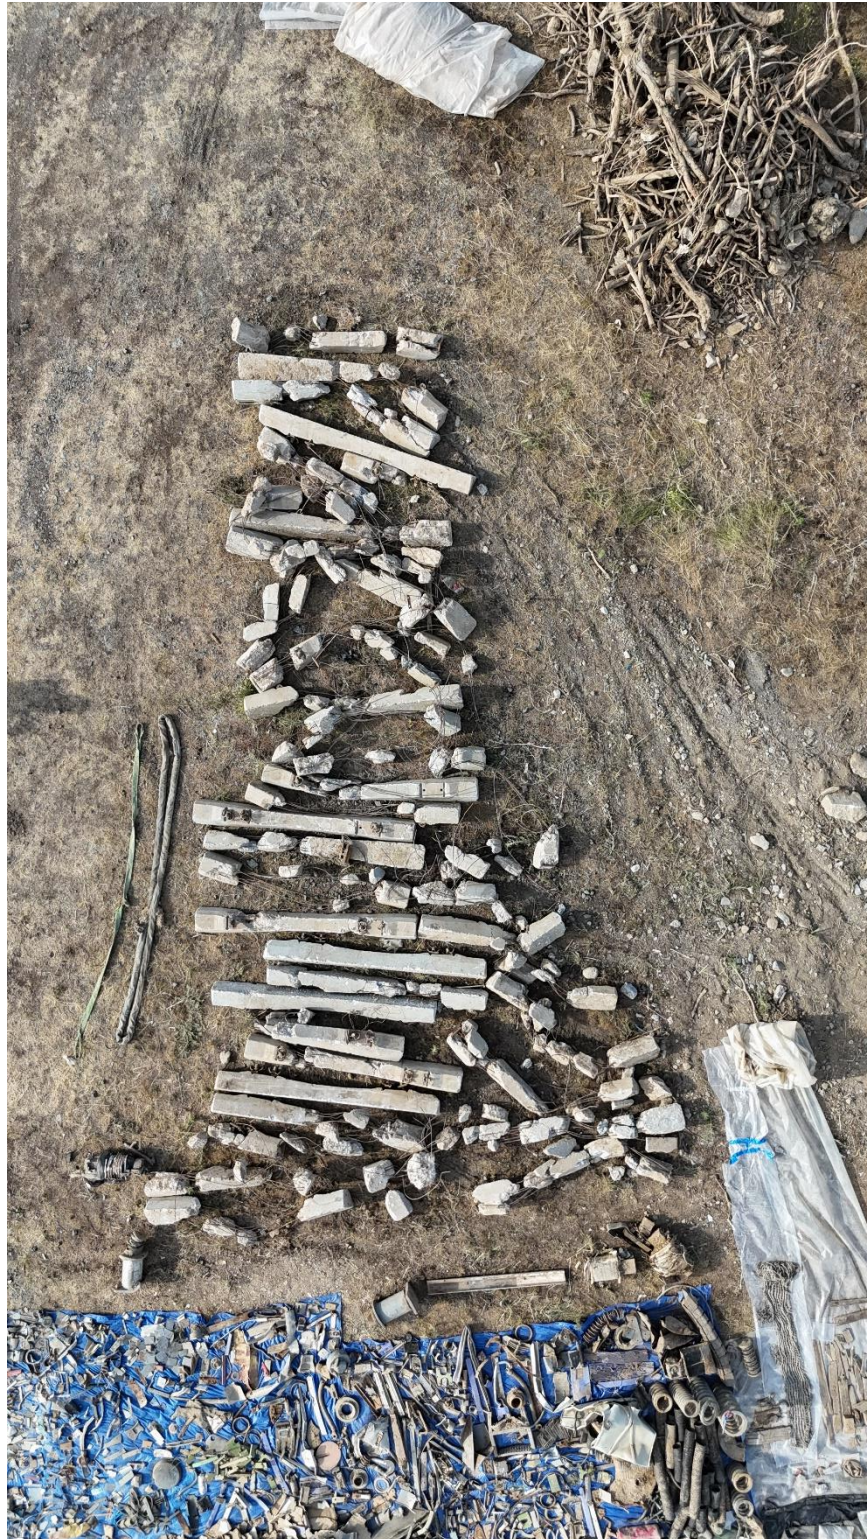
Κατά την διάρκεια των ερευνών εντοπίζονται εντός των αδρανών υλικών περίπου 18 στρωτήρες σπασμένοι και αρκετά μεγάλη ποσότητα περίφραξης στα οποία κάποια τμήματά της ήταν καμένα.

Λόγω της πρότερης επιχείρησής μας στη θέση Κουλούρι, υπάρχει σημείο συσχέτισης γιατί εκεί έχουν αποθηκευτεί τμήματα των γραμμών μαζί με στρωτήρες, αλλά όχι σε τέτοιο βαθμό καταστροφής τους όπως αυτή που εντοπίσαμε εντός των αδρανών υλικών.

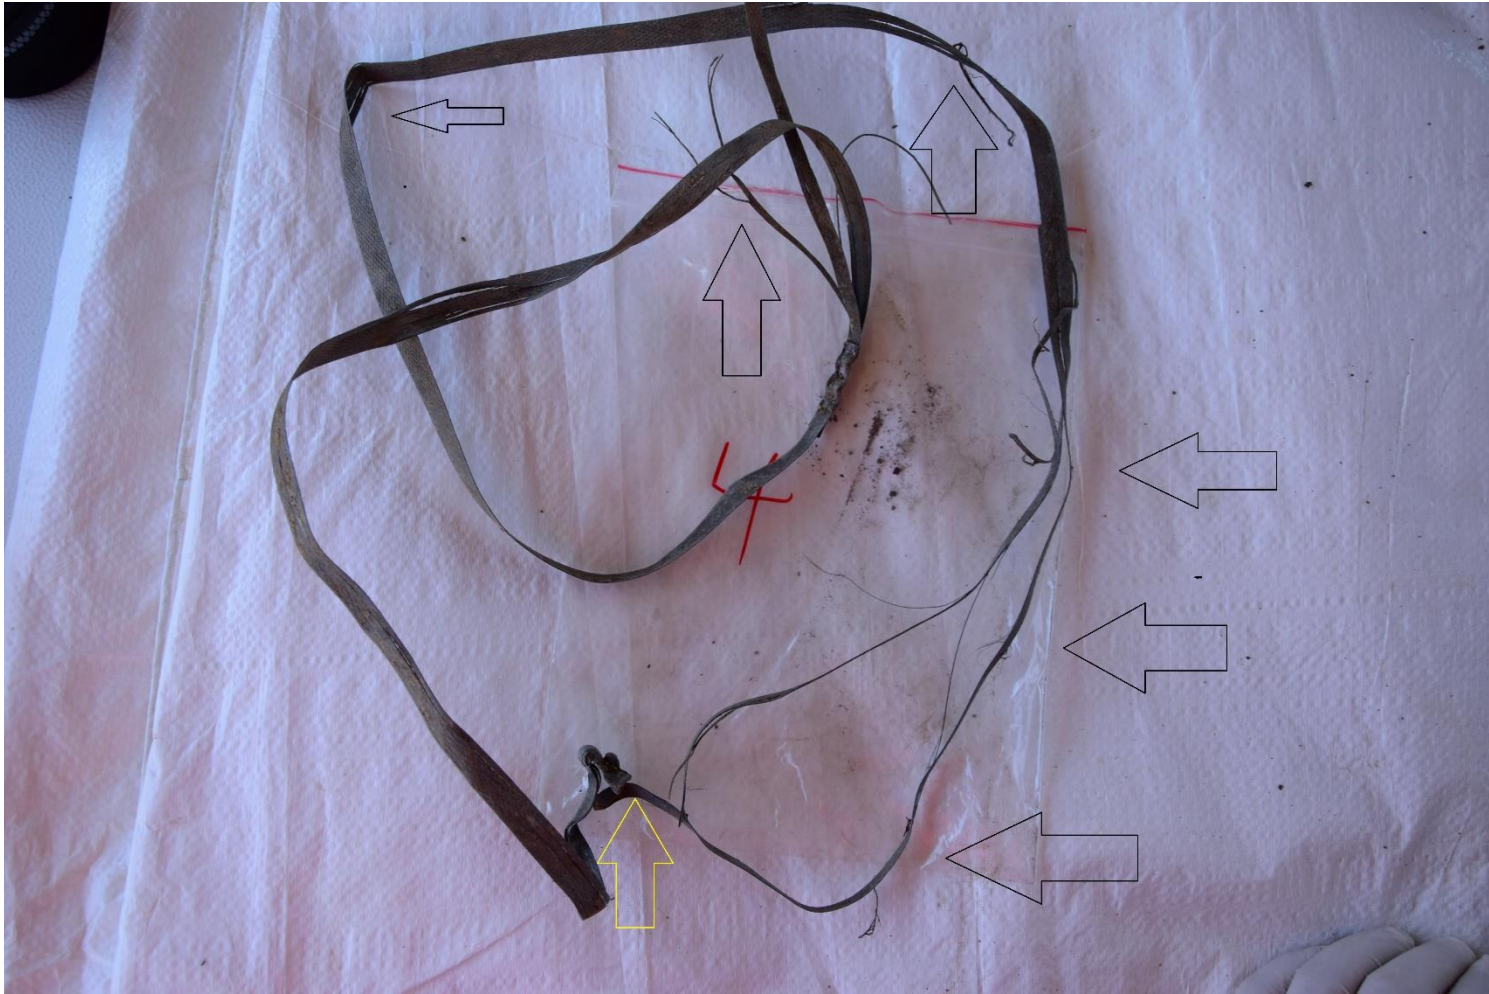
Στα μαύρα βέλη υποδεικνύονται σημεία εφαρμογής δύναμης έλξης – τάνυσης ενώ στο κίτρινο βέλος εμφανώς έχει λιώσει μετά από πυρκαγιά ή με εφαρμογή θερμικής επαφής.

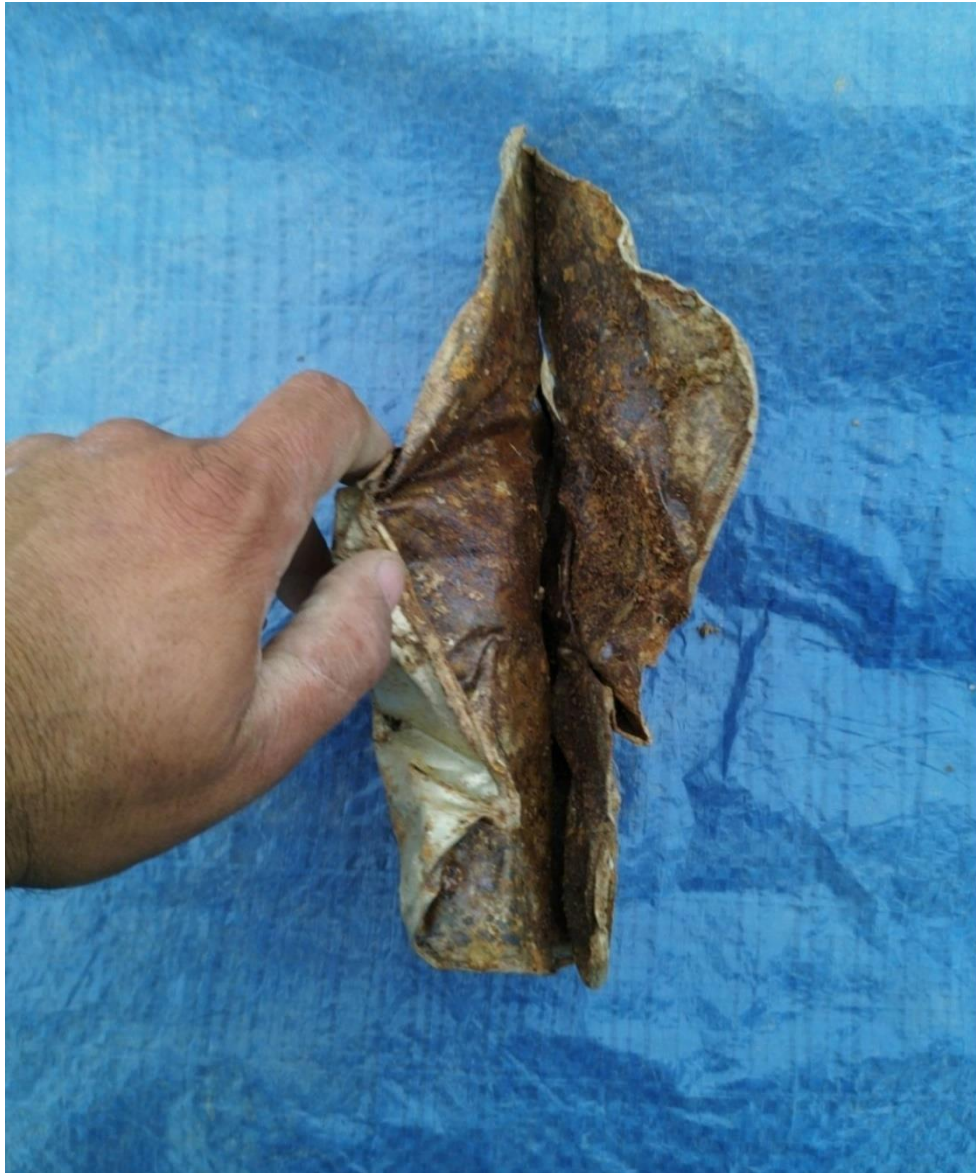
Έχει τετράγωνη ή ορθογώνια μορφή σαν πάτος συσκευασίας και **προτείνεται να ελεγχθεί λόγω της μοναδικότητάς του ειδικό μεταλλολόγο ή μάρτυρα ειδικών γνώσεων επί των εκρήξεων και της πυρκαγιάς.**
